# VISTORIA DE ENGENHARIA

**Assunto:** Laudo Técnico de Natureza Constatativa

**Objeto:** Inspeção Estrutural para recebimento de sistema de Placas Solares da Laje Coberta do TER-PB.

**Data de Elaboração do Laudo:** 15/11/2025

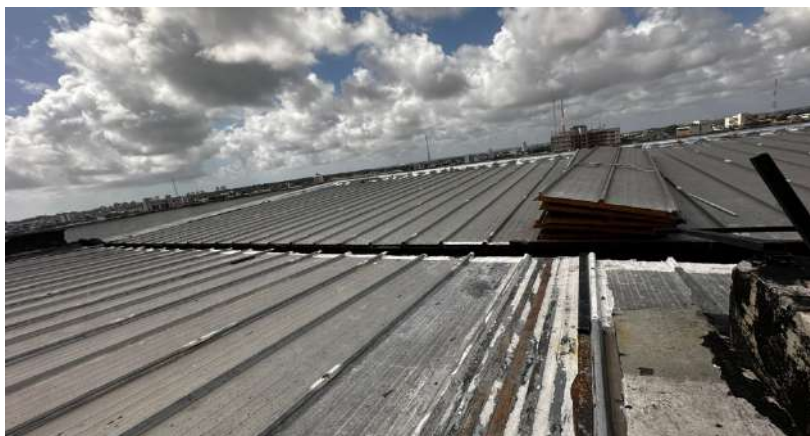
Foto 02 – Laje da coberta com telhas, ponto 01.

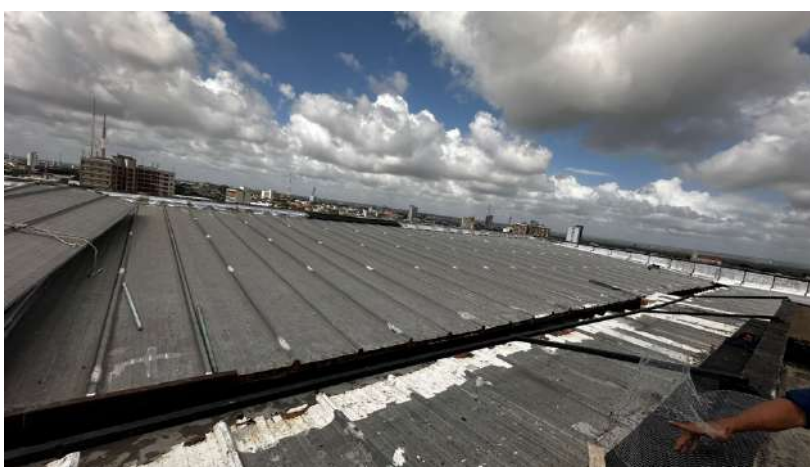
Foto 03 – Laje da coberta com telhas, ponto - 02.

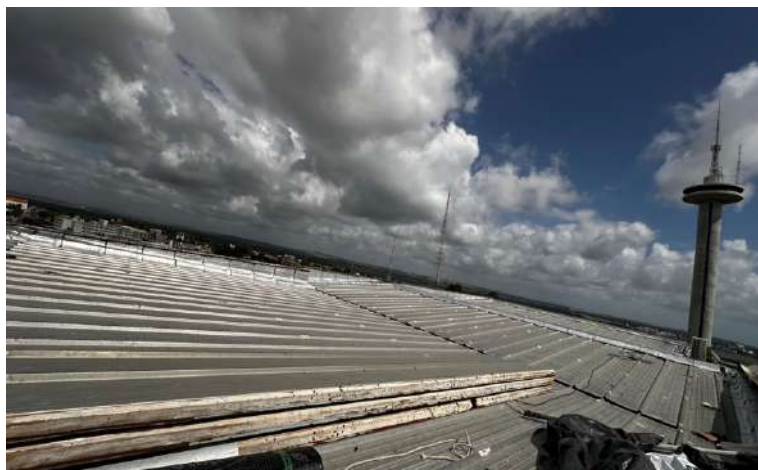
Foto 04 – Laje da cobertura com telhas, ponto – 03.

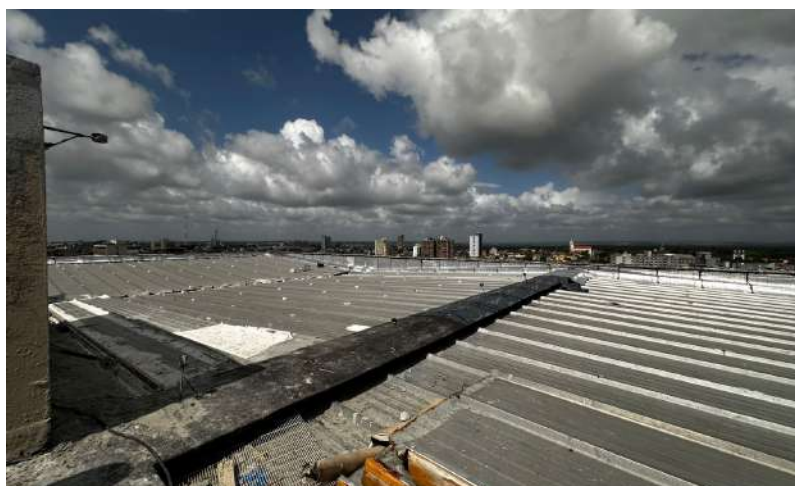
Foto 05 – Laje da cobertura com telhas, ponto – 04.

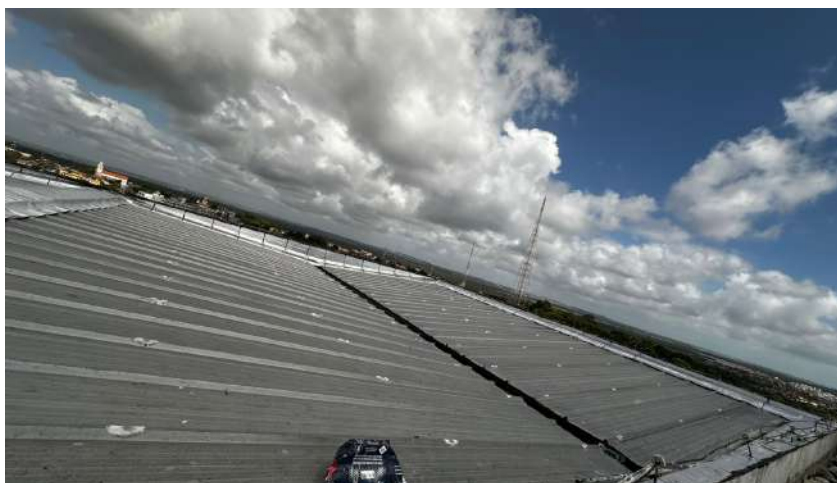
Foto 06 - Laje da cobertura com telhas, ponto – 05.

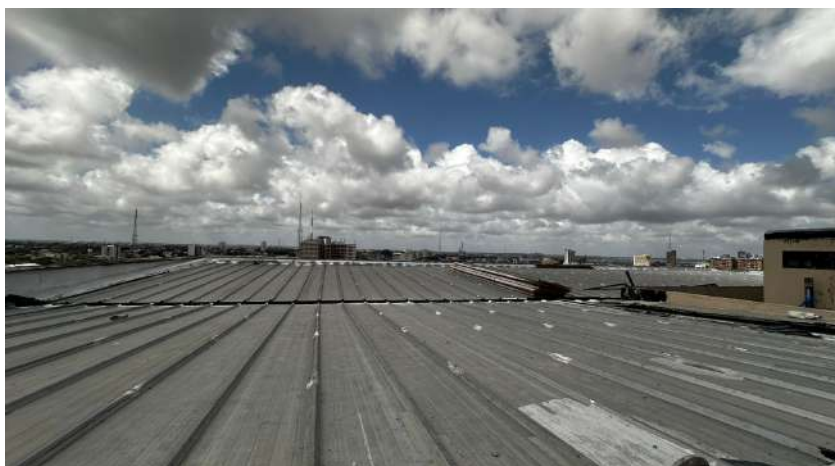
Foto 07 –Laje da cobertura com telhas, ponto – 06.

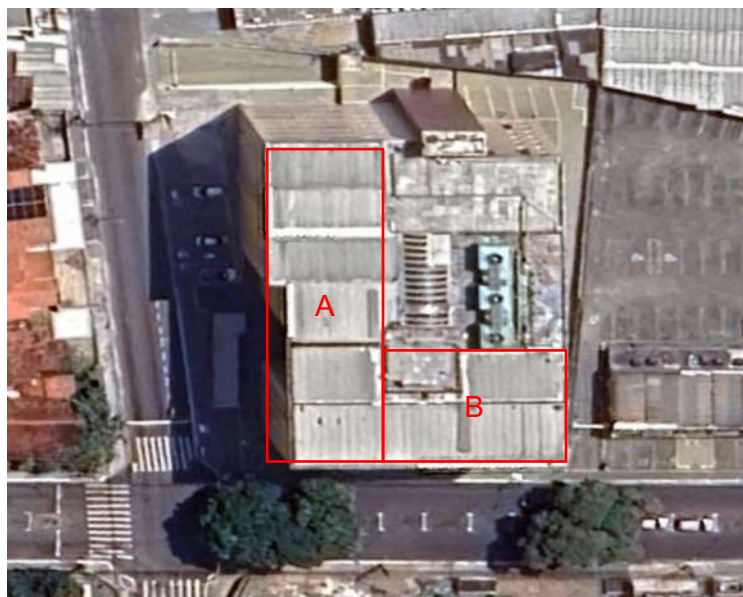
Figura 3 – Divisão da Cobertura TER PB.

A estrutura avaliada é uma edificação comercial, composta por um prédio administrativo segundo a cobertura é dividida em 02 partes.

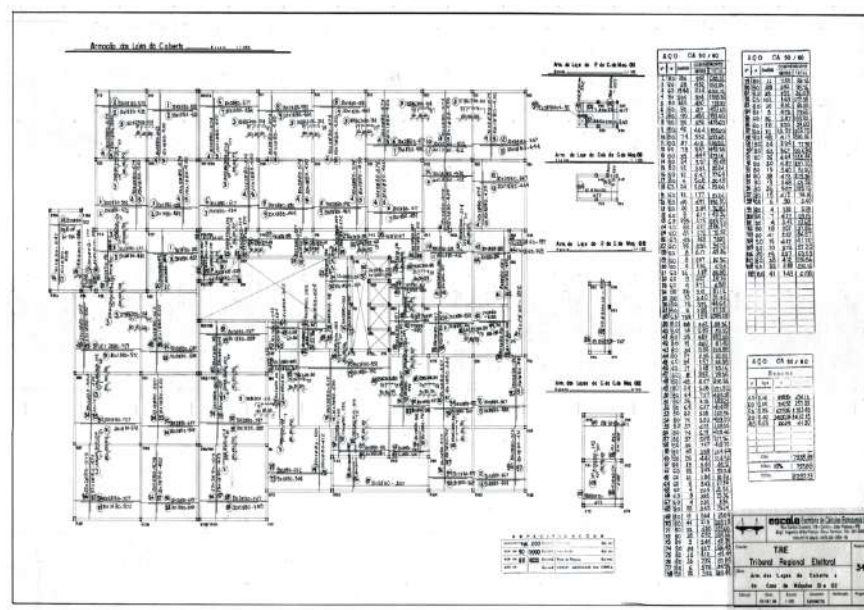
Figura 5 - Projeto Estrutural da Laje da Coberta do TRE PB.

A cobertura A e B tem sua estrutura primaria composta por vigas, e terças de madeiras e telhas metálicas termoacústica, as terças são apoiadas em vigas de madeira que por sua vez tem seus apoios nos pilares e fundação. De acordo com o projeto a cobertura receberá um total de 215 placas na laje feita com concreto fck 20,0 com a resistência de 203,94 kgf/cm<sup>2</sup>, de 32,30kg cada uma placa fotovoltaica, totalizando uma carga total de 6.944,5 kg em uma, área de aproximadamente 826,28 metros quadrados, ficando uma carga 8,40kg por metro quadrado.
