4 APRESENTAÇÃO E ANÁLISE DOS RESULTADOS OBTIDOS

4.2 Exame visual da estrutura

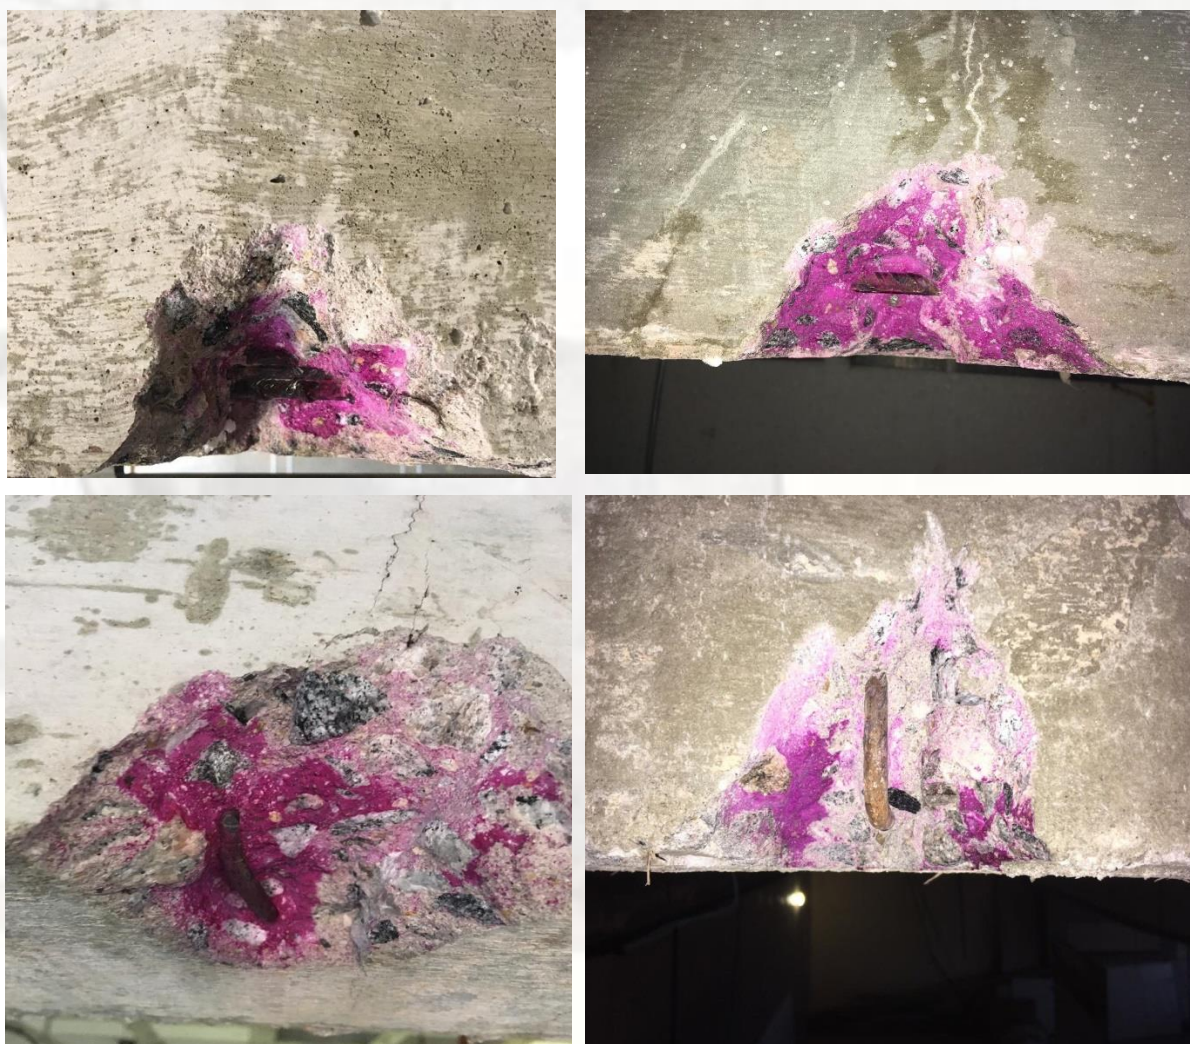
hoje (30 mm). Mesmo assim, como o concreto das vigas é de boa qualidade frente ao fenômeno da carbonatação, a profundidade média carbonatada foi da ordem de 10,5 mm. Valor este que, apesar de se aproximar do cobrimento das armaduras transversais, representa uma baixa velocidade de avanço da frente de carbonatação. O valor médio da velocidade de avanço da frente de carbonatação observado nas vigas foi de 2,3 mm/ano^{0,5}. Valor este significativamente inferior àquele observado para as lajes.

Figura 30 – Medidas da profundidade de carbonatação em vigas.

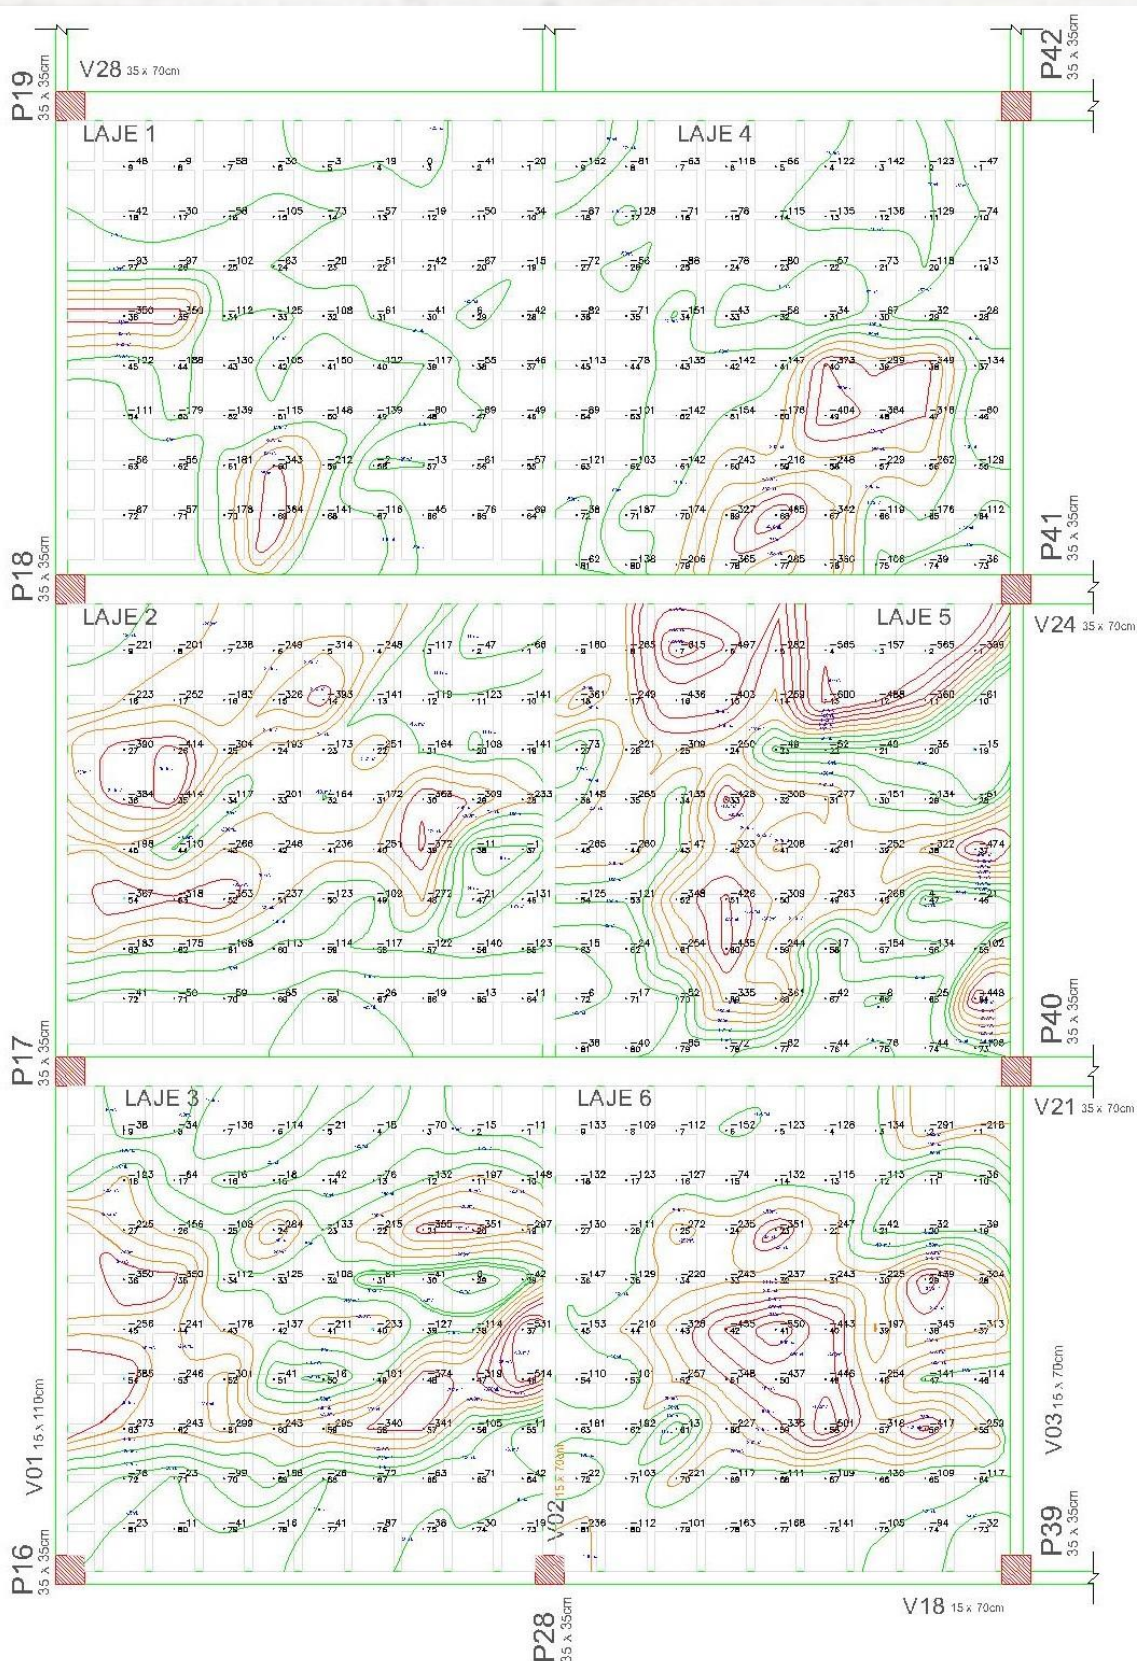
Os resultados obtidos nas lajes indicam probabilidade de corrosão elevada ($\geq 90\%$) em áreas extensas das lajes do auditório (Figura 32). Exceção feita à laje 1, com menor região indicativa de elevada probabilidade de corrosão. Esse comportamento é corroborado pelos valores de carbonatação observados nas nervuras das lajes, que se demonstraram sempre superiores à espessura da capa de cobrimento. Esse comportamento se repete na laje da escada (Figura 33).

Figura 32 – Mapa de potenciais na laje do auditório - ESC.

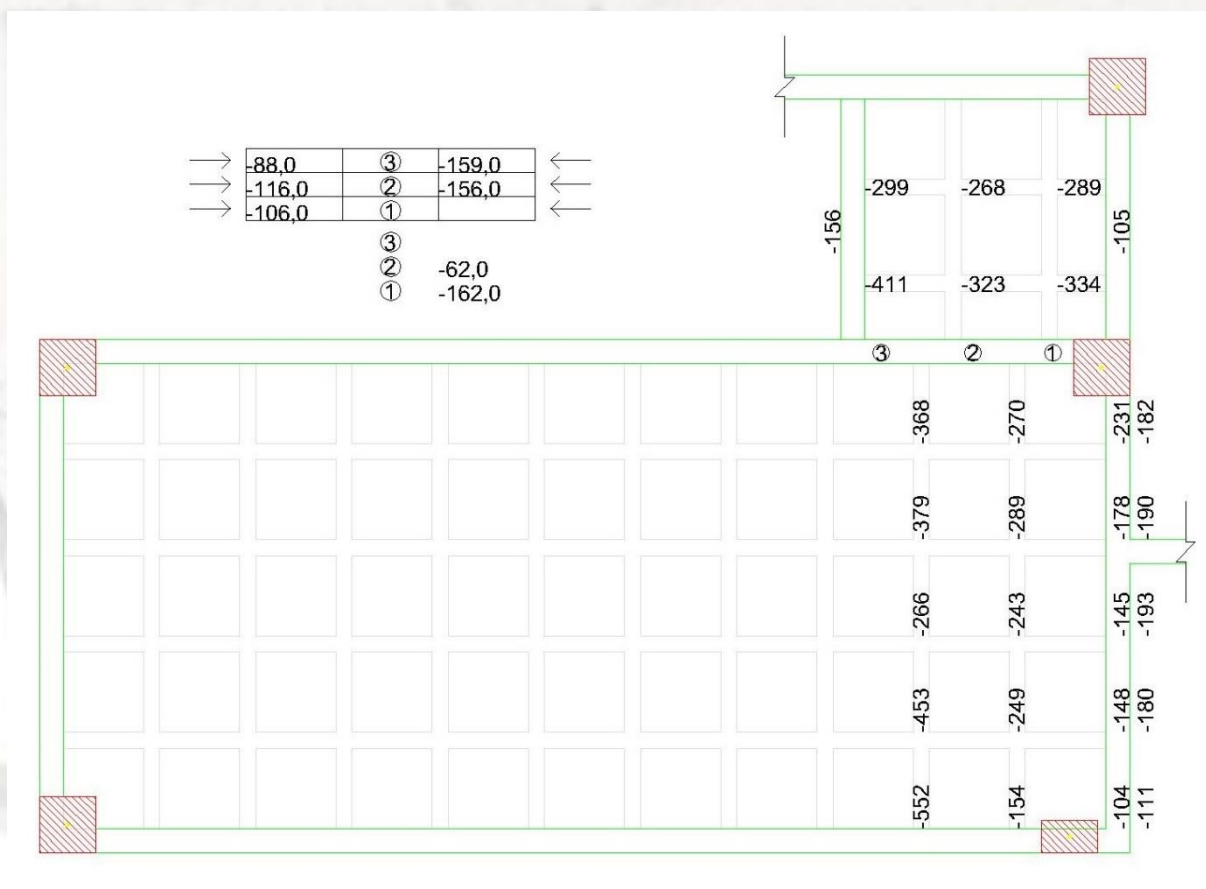
Figura 33 – Mapa de potenciais na laje e viga da escada - ESC.

e, de fato, foi o que se observou nas medidas perda de seção corroboradas por medidas de potencial de corrosão mais eletronegativas (vide Figura 33).
