## 4 APRESENTAÇÃO E ANÁLISE DOS RESULTADOS OBTIDOS

## **4.2 Exame visual da estrutura**

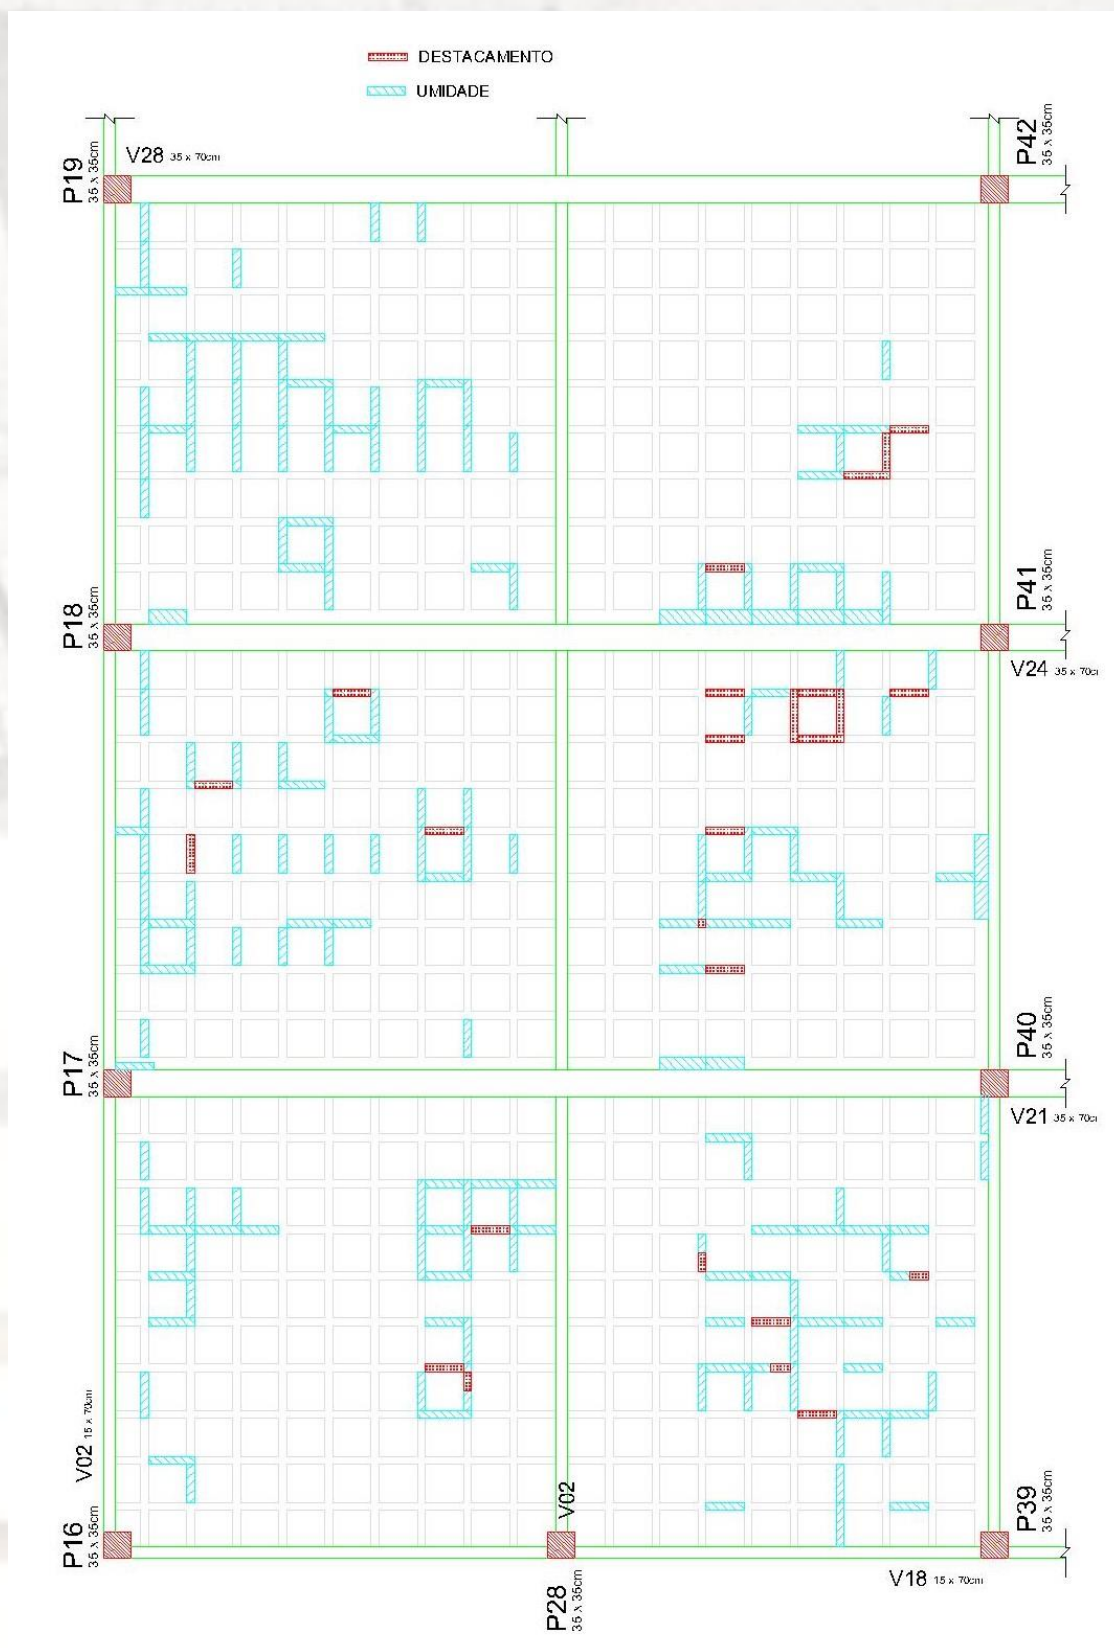
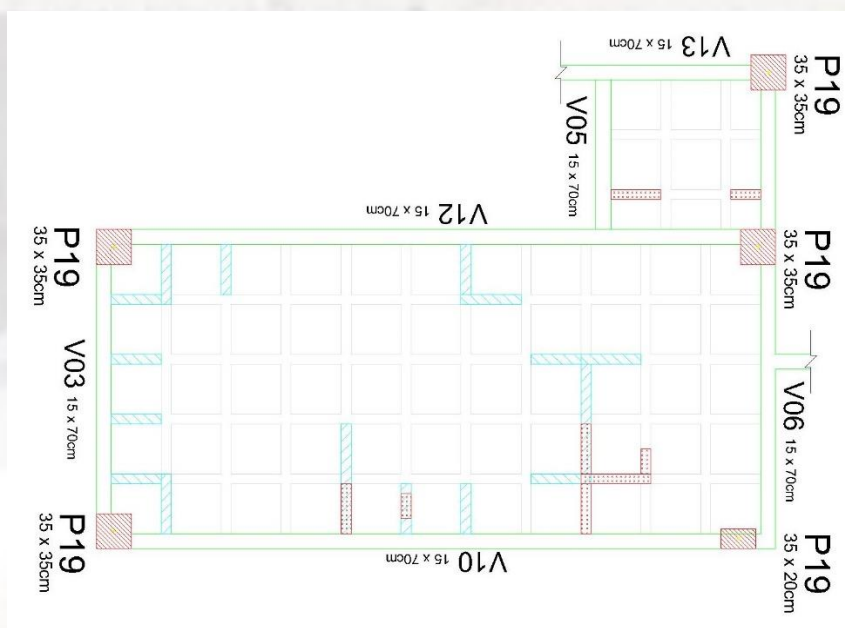
**Figura 22** – Identificação dos pontos de umidade e desprendimentos de placas de concreto (lajes do auditório e da escada).

Com base na Figura 22, observa-se uma maior concentração de desprendimentos de placas de concreto na Laje 5, consequência de processos de corrosão avançados, conforme observa-se nas imagens subsequentes (ver Figura 23). Por outro lado, a presença de infiltrações, novas ou antigas (recuperadas ou não) se faz presente em todas as lajes, com maior incidência nas lajes 1, 2, 5 e 6.

A presença de infiltrações nas lajes certamente contribuiu para acelerar o processo de corrosão das armaduras em pontos já despassivados. A Figura 23 exemplifica, através de imagens, pontos de desprendimentos de placas de concreto nas lajes, bem como, pontos de infiltração.

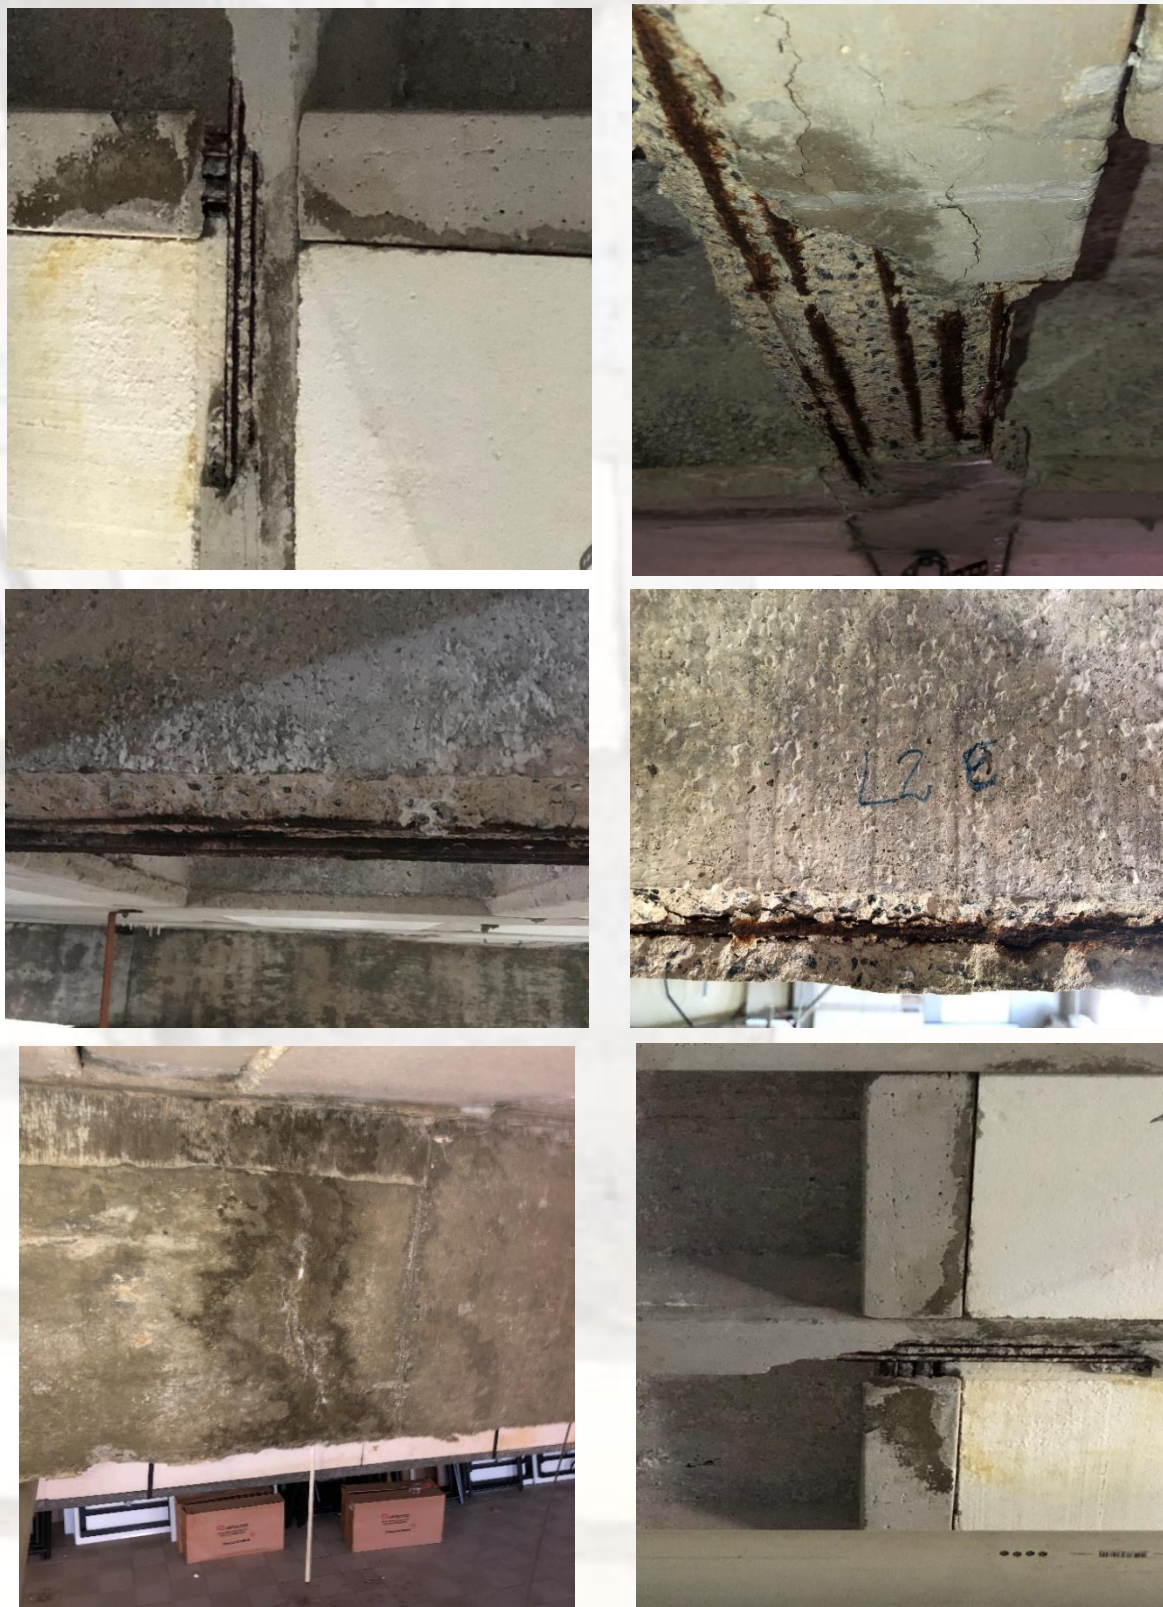
**Figura 23** – Imagens de pontos de desprendimentos do concreto e infiltração nas lajes do auditório.

Com base na Figura 23, observa-se um amplo processo de fissuração nas lajes do auditório, com maior concentração na sua área mais central, com fissuras variando de 0,2 m a 1,6 mm. Essas fissuras, no que se refere às lajes, são, em sua maioria, decorrentes do processo de corrosão das armaduras, que se apresenta de forma mais intensa nas lajes 2 e 5. No que se refere às vigas, além da presença de fissuras com menor abertura, elas são típicas de fissuras de retração, possivelmente originadas nas primeiras idades após a execução desta região da estrutura de coberta. A Figura 24 apresenta imagens ilustrativas de vigas e lajes com processos de fissuração.

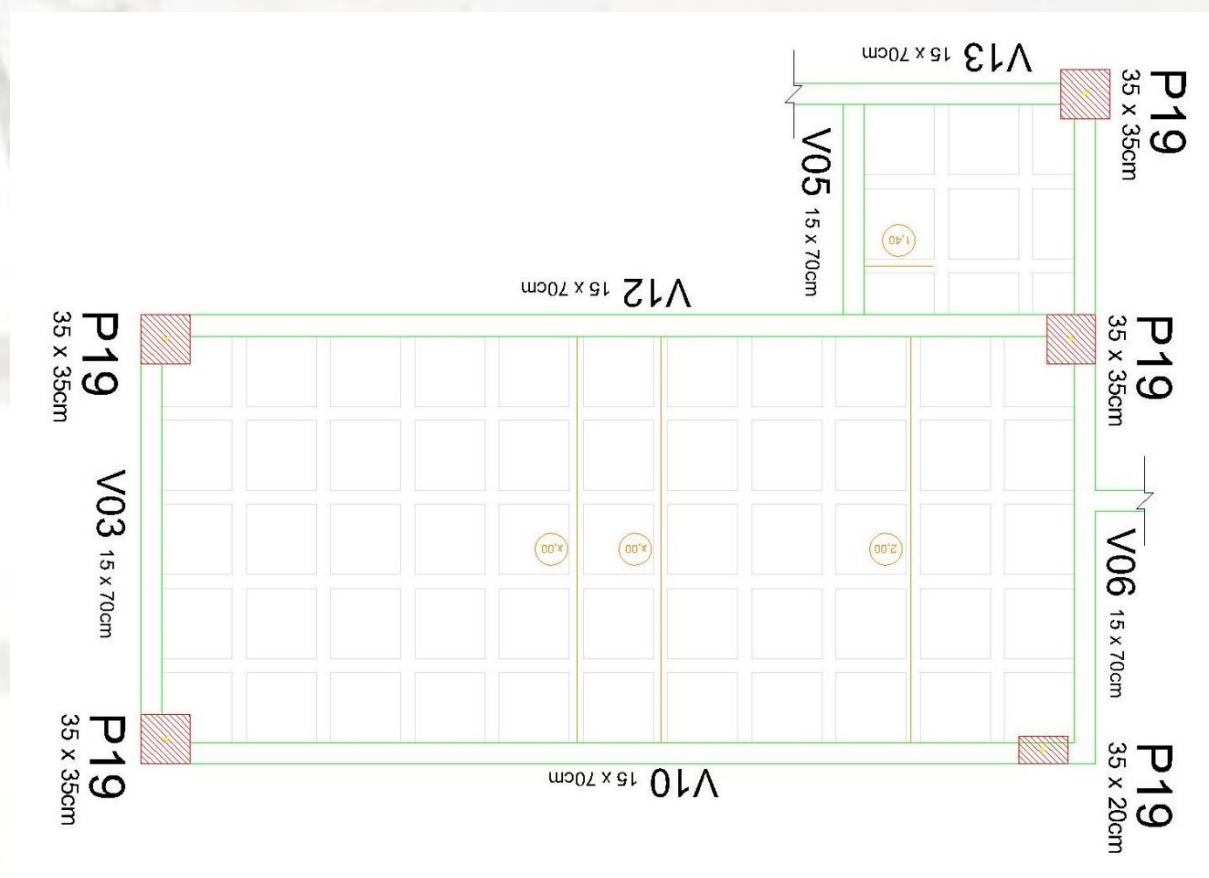
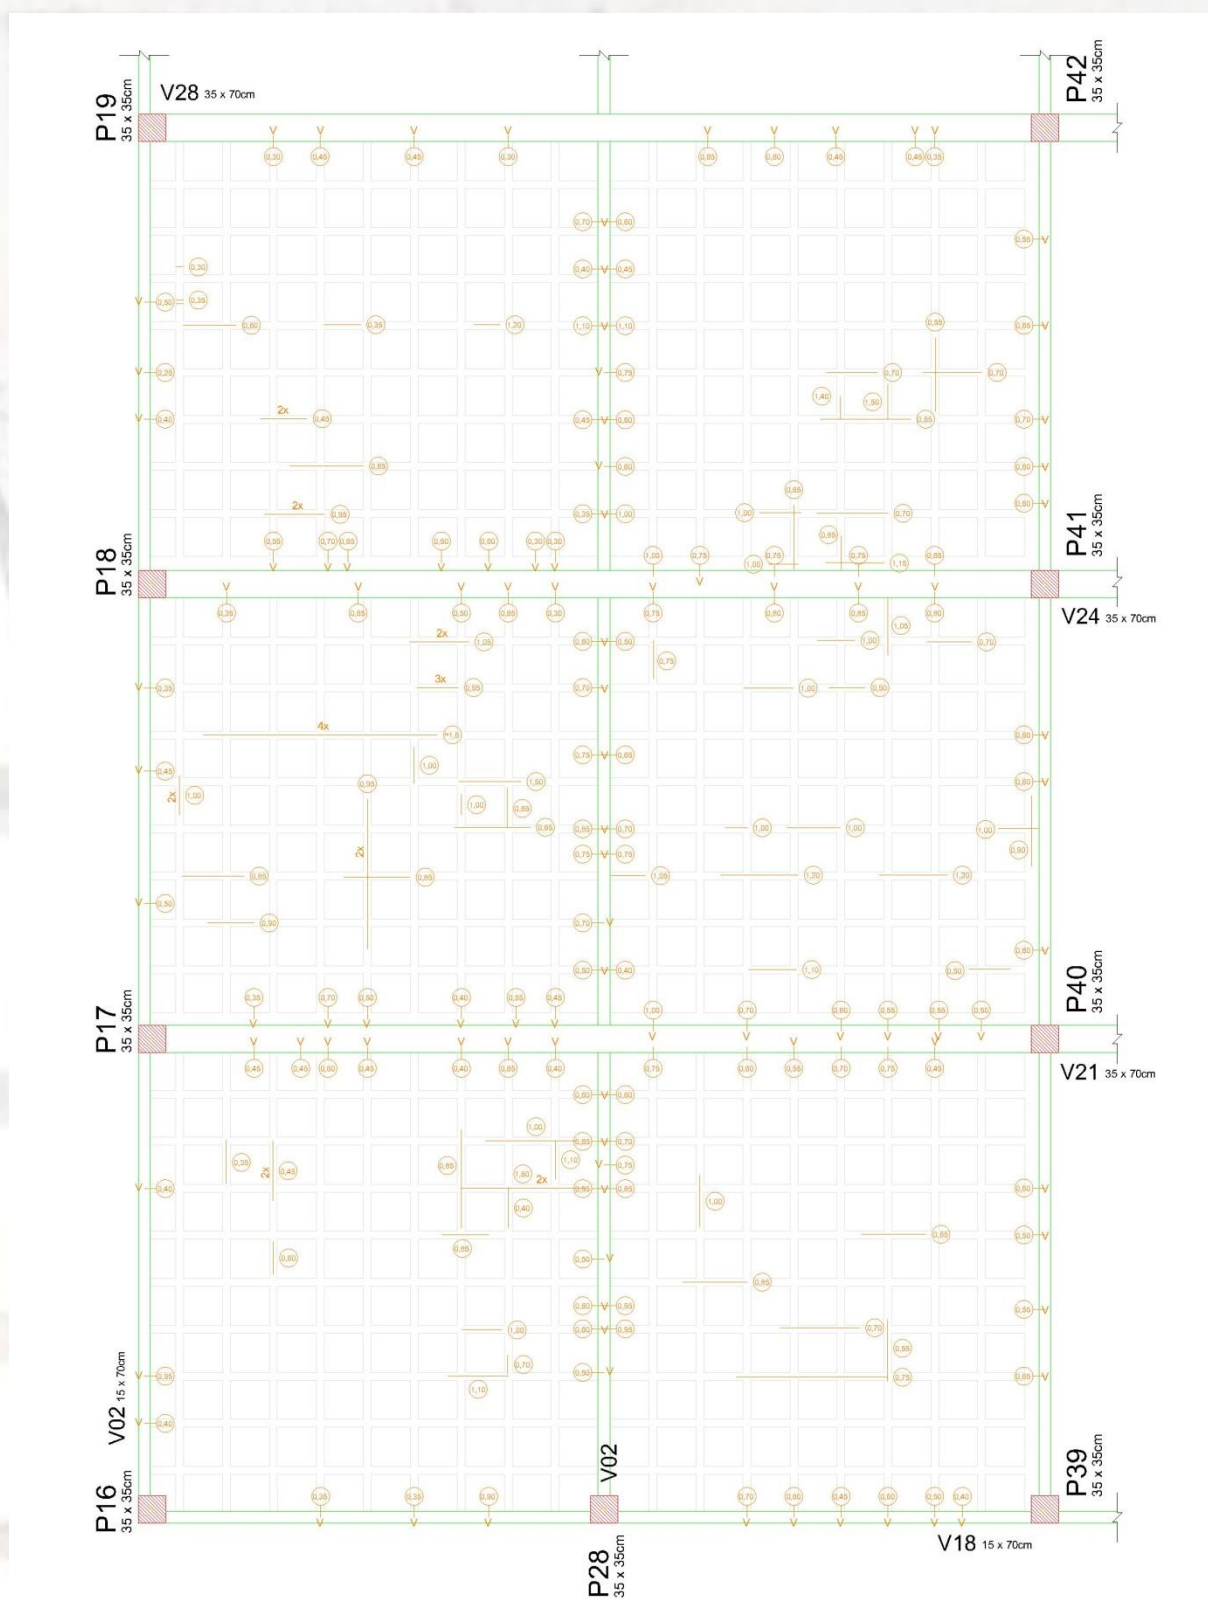
**Figura 23** - Identificação dos pontos de fissuração e medidas das suas aberturas (lajes da escada e do auditório).

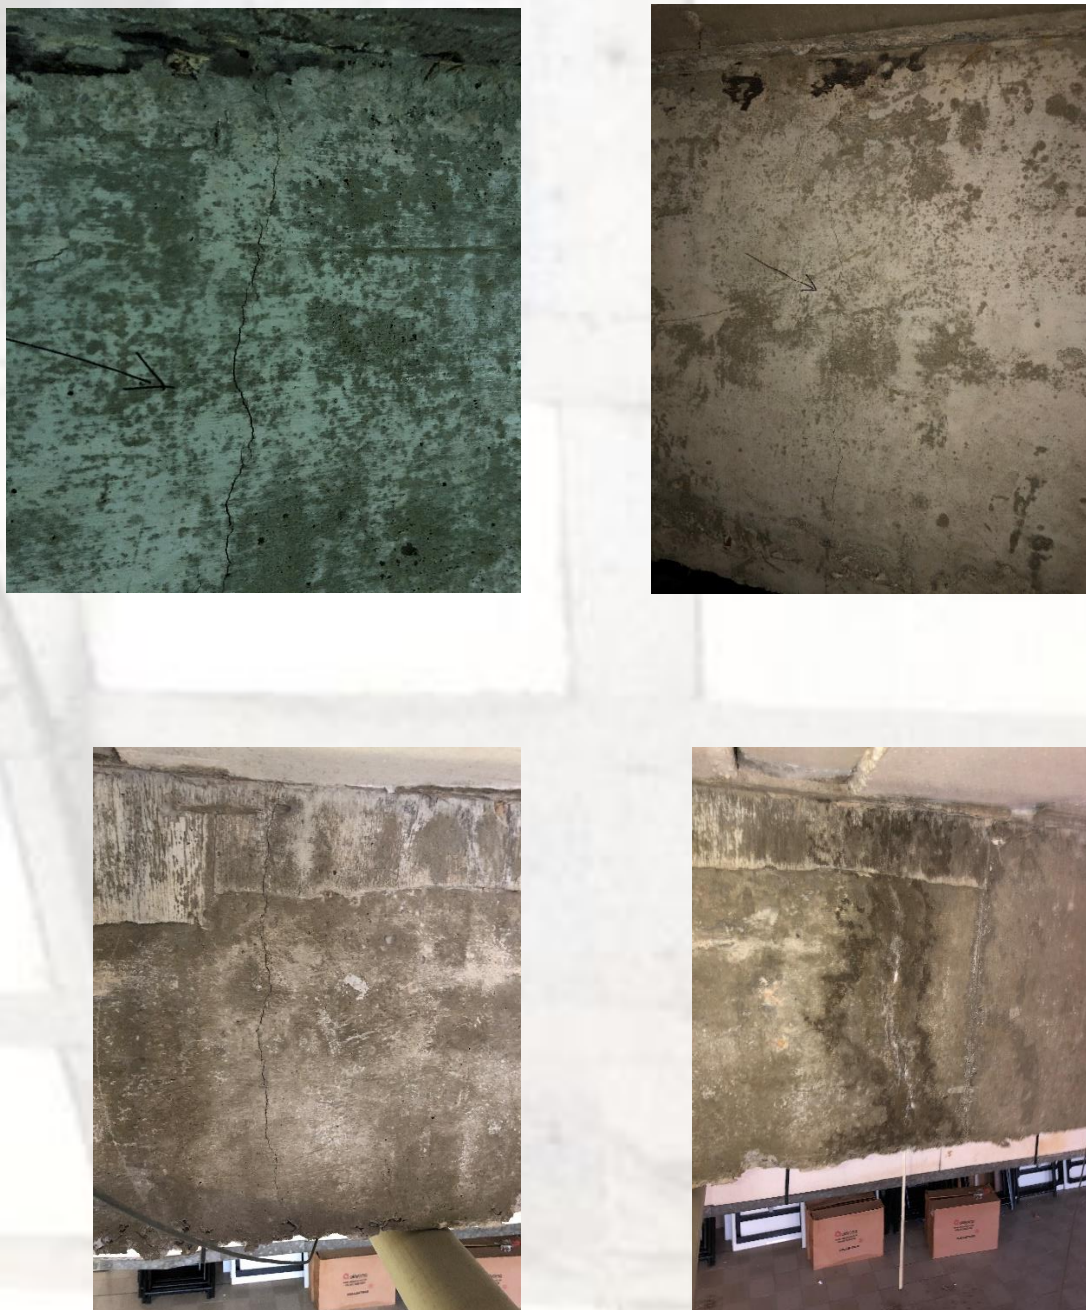
**Figura 24** – Fissuras em lajes e vigas nas áreas do auditório e escada.

As vigas apresentam um grau de preservação superior ao das lajes nervuradas. As fissuras existentes são, em sua maioria, decorrentes do fenômeno de retração. Mesmo assim, os ensaios eletroquímicos indicam alguns pontos com probabilidade de corrosão incerta e medidas de densidade de corrente de corrosão com nível de corrosão elevado (ver Tabela 11). Isso indica que há armaduras que mesmo sem apresentar sinais externos de corrosão, já foram ativadas e devem também passar por um processo de recuperação.

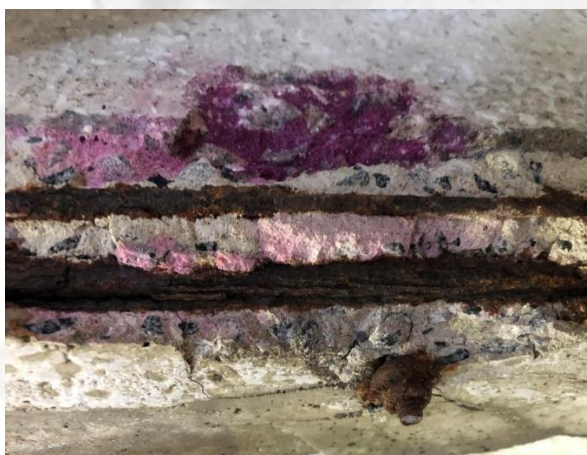
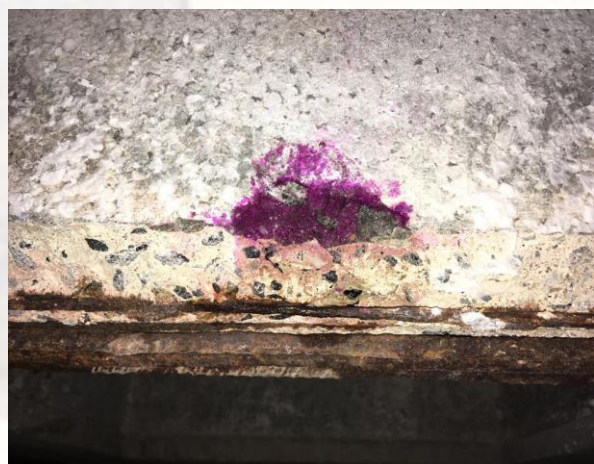
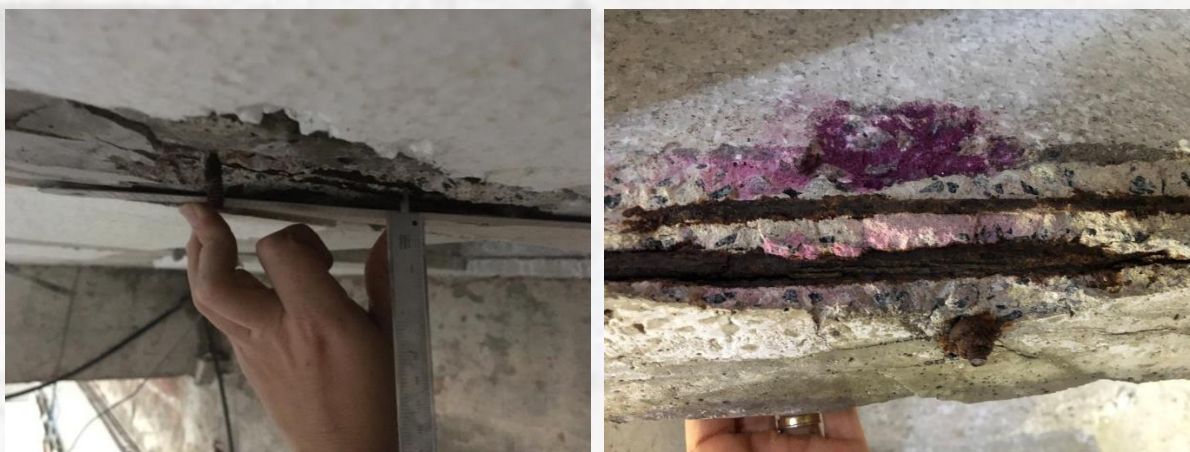
Cabe aqui ressaltar que, mesmo não sendo identificada corrosão aparente visualmente em todos os pontos (aproximadamente 50 %), o fato da profundidade carbonatada ser sempre superior a espessura da capa de cobrimento contribui para que se verifique um amplo quadro de corrosão detectado nas lajes, conforme se observam nas medidas de potencial de corrosão (ver seção 4.7).

A Figura 28 mostra exemplos de profundidades de carbonatação significativamente mais profundas que a capa de cobrimento das armaduras.

**Figura 28** – Profundidade carbonatada x capa de cobrimento da armadura em lajes.

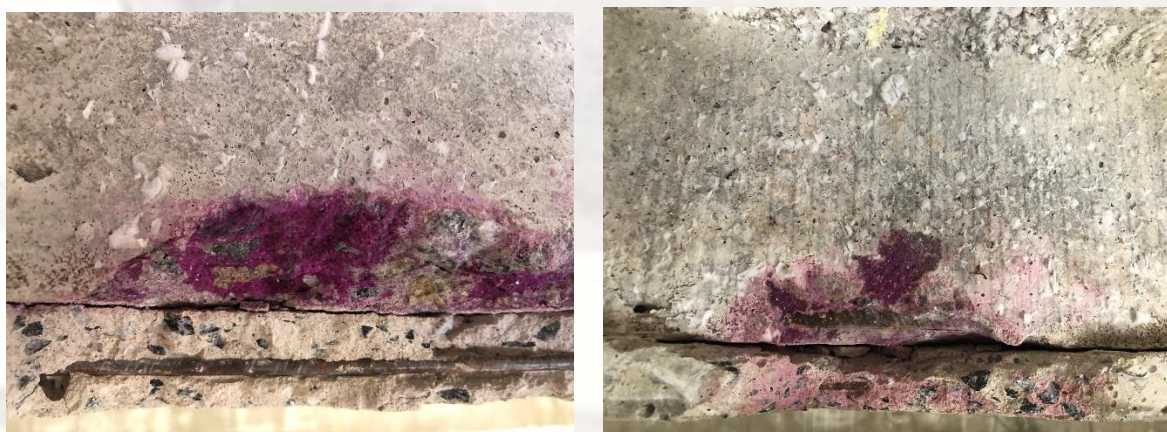
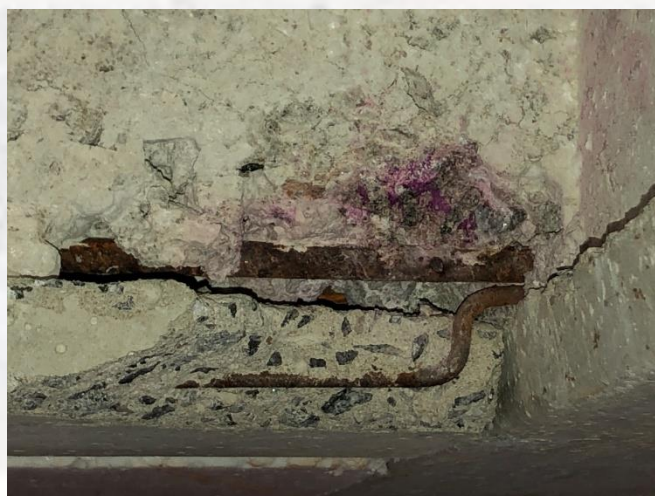
Outro aspecto a ser destacado na estrutura das lajes é que, em vários pontos, o componente de projeto pré-fabricado, denominado de plaqueta, apresentou descolamento da massa de concreto moldado *in loco* (Figura 29). Isso pode ter acontecido em consequência da fissuração decorrente do processo de corrosão instalado na armadura subjacente à plaqueta ou pela má aderência entre as camadas de concreto, uma vez que não se verificou qualquer tratamento para melhorar a aderência entre o concreto pré-fabricado e o concreto moldado *in loco*.

Independente da causa que levou a essa condição, esse processo seguramente acelerou o avanço da frente de carbonatação, inclusive abrindo fissuras laterais para que esse processo atingisse, de forma mais rápida, as camadas de concreto mais próximas à armadura.

**Figura 29** – Descolamento na interface entre o concreto pré-fabricado e o concreto moldado *in loco*.

Ainda sobre o material, há que se acrescentar o fato de que, em vários pontos, identificou-se o descolamento de algumas plaquetas em relação ao concreto moldado na obra, o que pode ter ocorrido em função já de um processo de corrosão instalado ou por uma falha de aderência entre os dois materiais. Neste último caso, essa separação entre os materiais também se coloca de forma contributiva para a aceleração do processo de carbonatação pela abertura instalada.

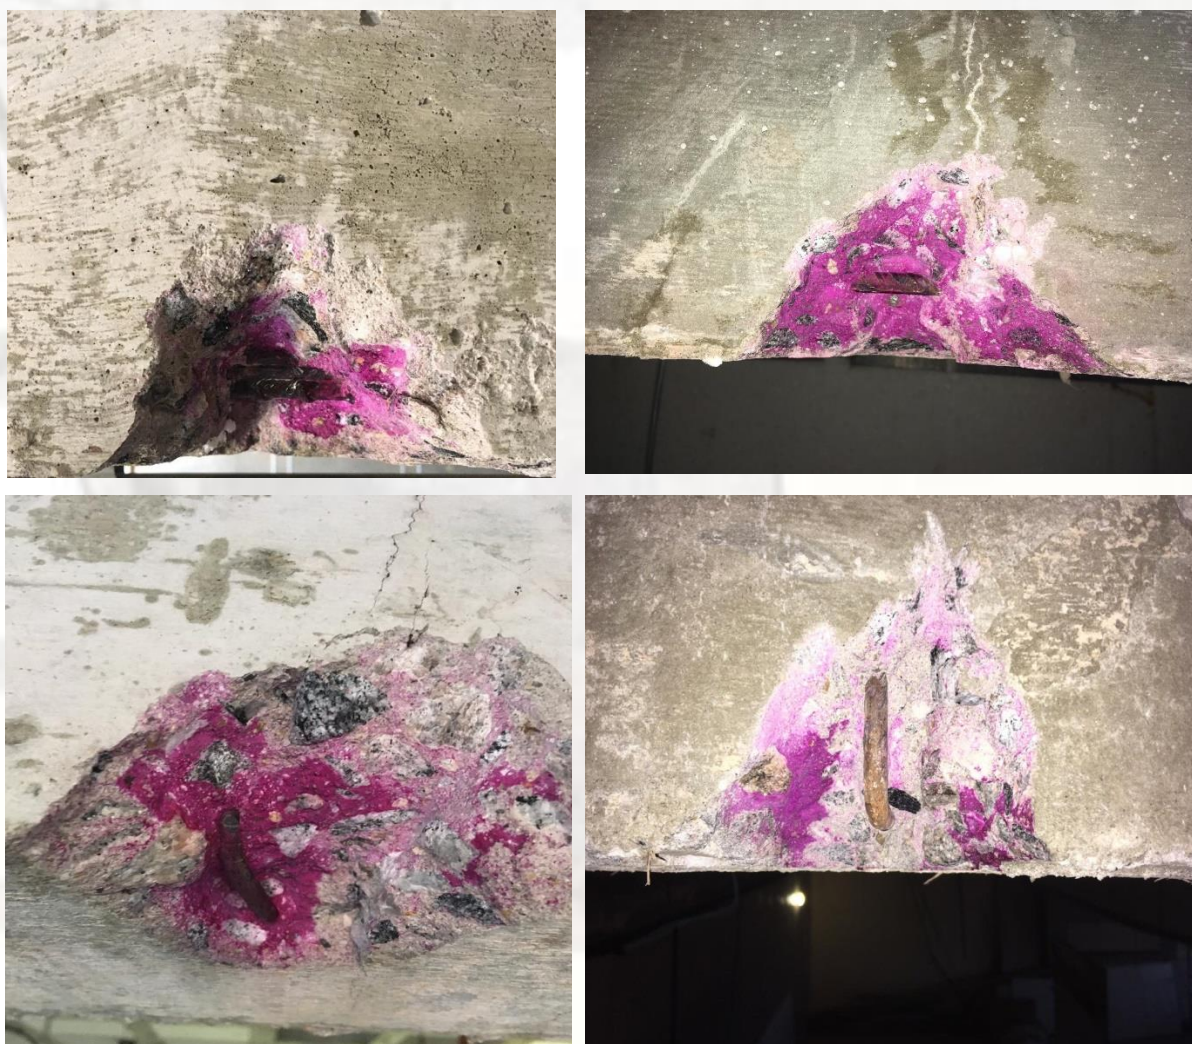
hoje (30 mm). Mesmo assim, como o concreto das vigas é de boa qualidade frente ao fenômeno da carbonatação, a profundidade média carbonatada foi da ordem de 10,5 mm. Valor este que, apesar de se aproximar do cobrimento das armaduras transversais, representa uma baixa velocidade de avanço da frente de carbonatação. O valor médio da velocidade de avanço da frente de carbonatação observado nas vigas foi de 2,3 mm/ano<sup>0,5</sup>. Valor este significativamente inferior àquele observado para as lajes.

A Figura 30 ilustra as medidas da profundidade de carbonatação em vigas.

**Figura 30** – Medidas da profundidade de carbonatação em vigas.

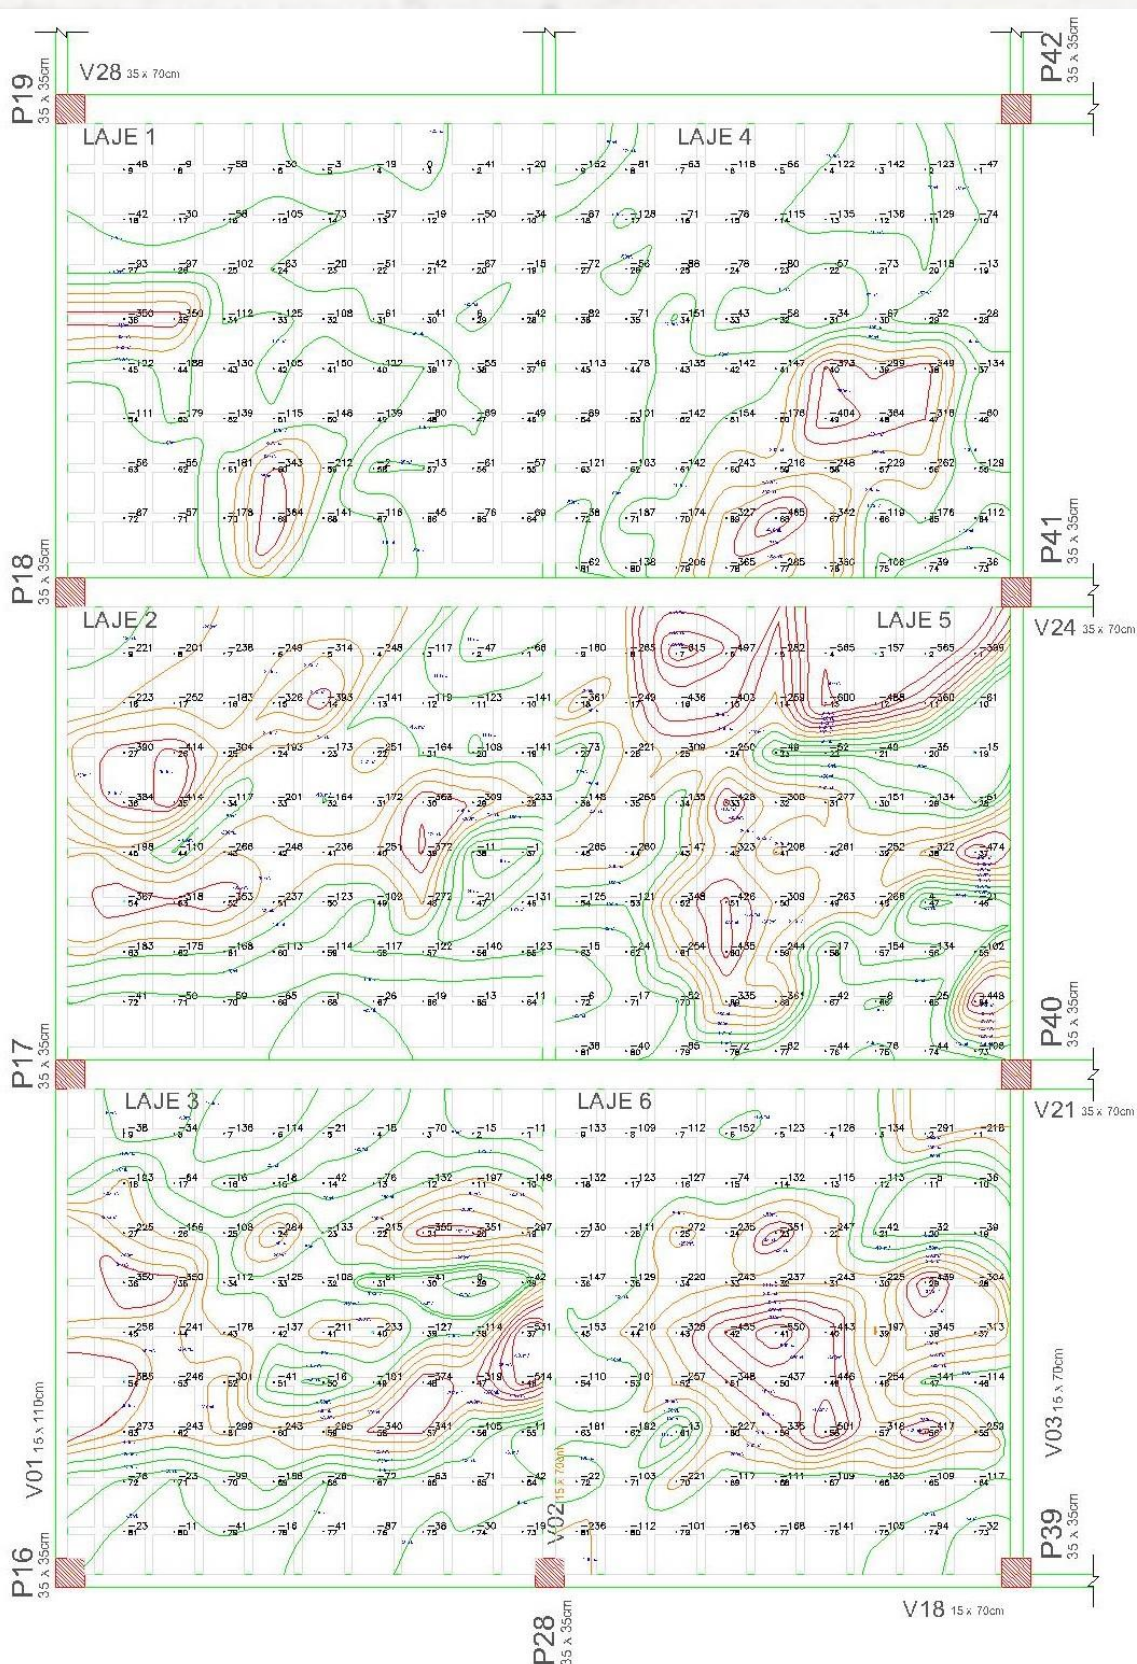
Os resultados obtidos nas lajes indicam probabilidade de corrosão elevada ( $\geq 90\%$ ) em áreas extensas das lajes do auditório (Figura 32). Exceção feita à laje 1, com menor região indicativa de elevada probabilidade de corrosão. Esse comportamento é corroborado pelos valores de carbonatação observados nas nervuras das lajes, que se demonstraram sempre superiores à espessura da capa de cobertura. Esse comportamento se repete na laje da escada (Figura 33).

**Figura 32 – Mapa de potenciais na laje do auditório - ESC.**

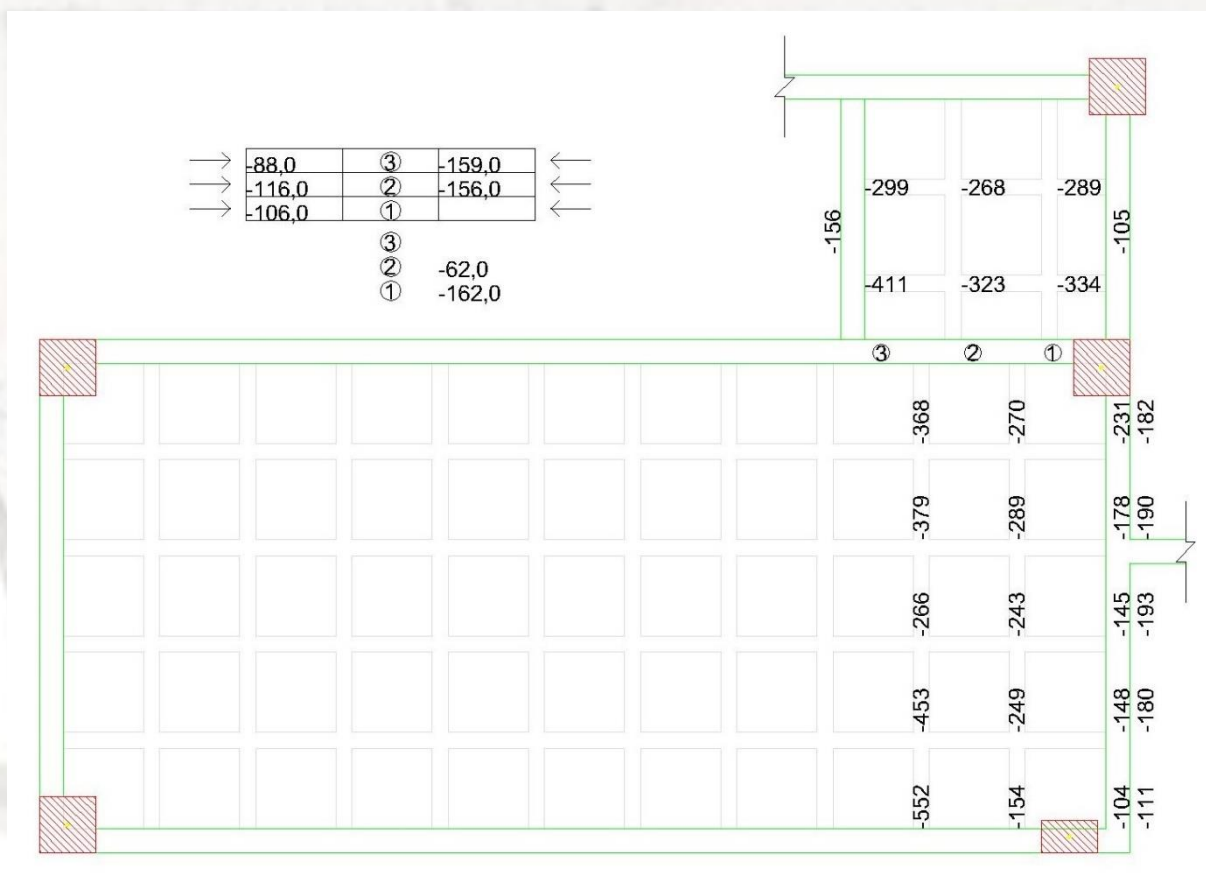
**Figura 33** – Mapa de potenciais na laje e viga da escada - ESC.

e, de fato, foi o que se observou nas medidas perda de seção corroboradas por medidas de potencial de corrosão mais eletronegativas (vide Figura 33).
