LOTE 04 - CARTÓRIO ELEITORAL DE JACARAÚ

AVALIAÇÃO TÉCNICA (PERÍCIA) E LAUDO TÉCNICO

Perícia/laudo técnico visando o diagnóstico e melhoria das condições no Fórum Eleitoral de Jacaraú pertencente ao Tribunal Regional Eleitoral da Paraíba elaborado pela Associação Politécnica de Consultoria - POLICONCONSULT em novembro/dezembro de 2016 referente ao Contrato nº 16/2016 –TRE-PB do Projeto Básico N.º 05/2014 de 19 de fevereiro de 2015.

Recife, 14 de março de 2017

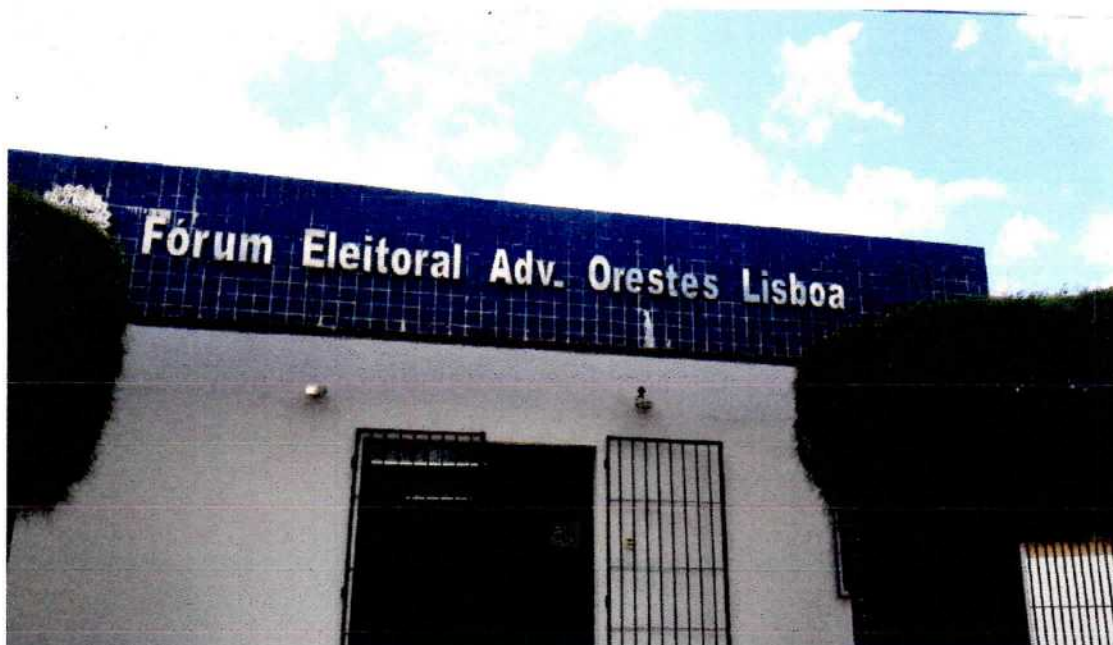
Figura 1: Fórum Eleitoral de Jacaraú.

A etapa de avaliação técnica/perícia ocorreu entre os dias 21 e 22 de novembro de 2016, período no qual foi visitado o Fórum Eleitoral do Município de Jacaraú/PB (Figura 1), onde foram identificados e avaliados o sistema estrutural e geotécnico, bem como das manifestações patológicas observadas na edificação (Fotos de 1 a 6).
