4 APRESENTAÇÃO E ANÁLISE DOS RESULTADOS OBTIDOS

4.2 Exame visual da estrutura

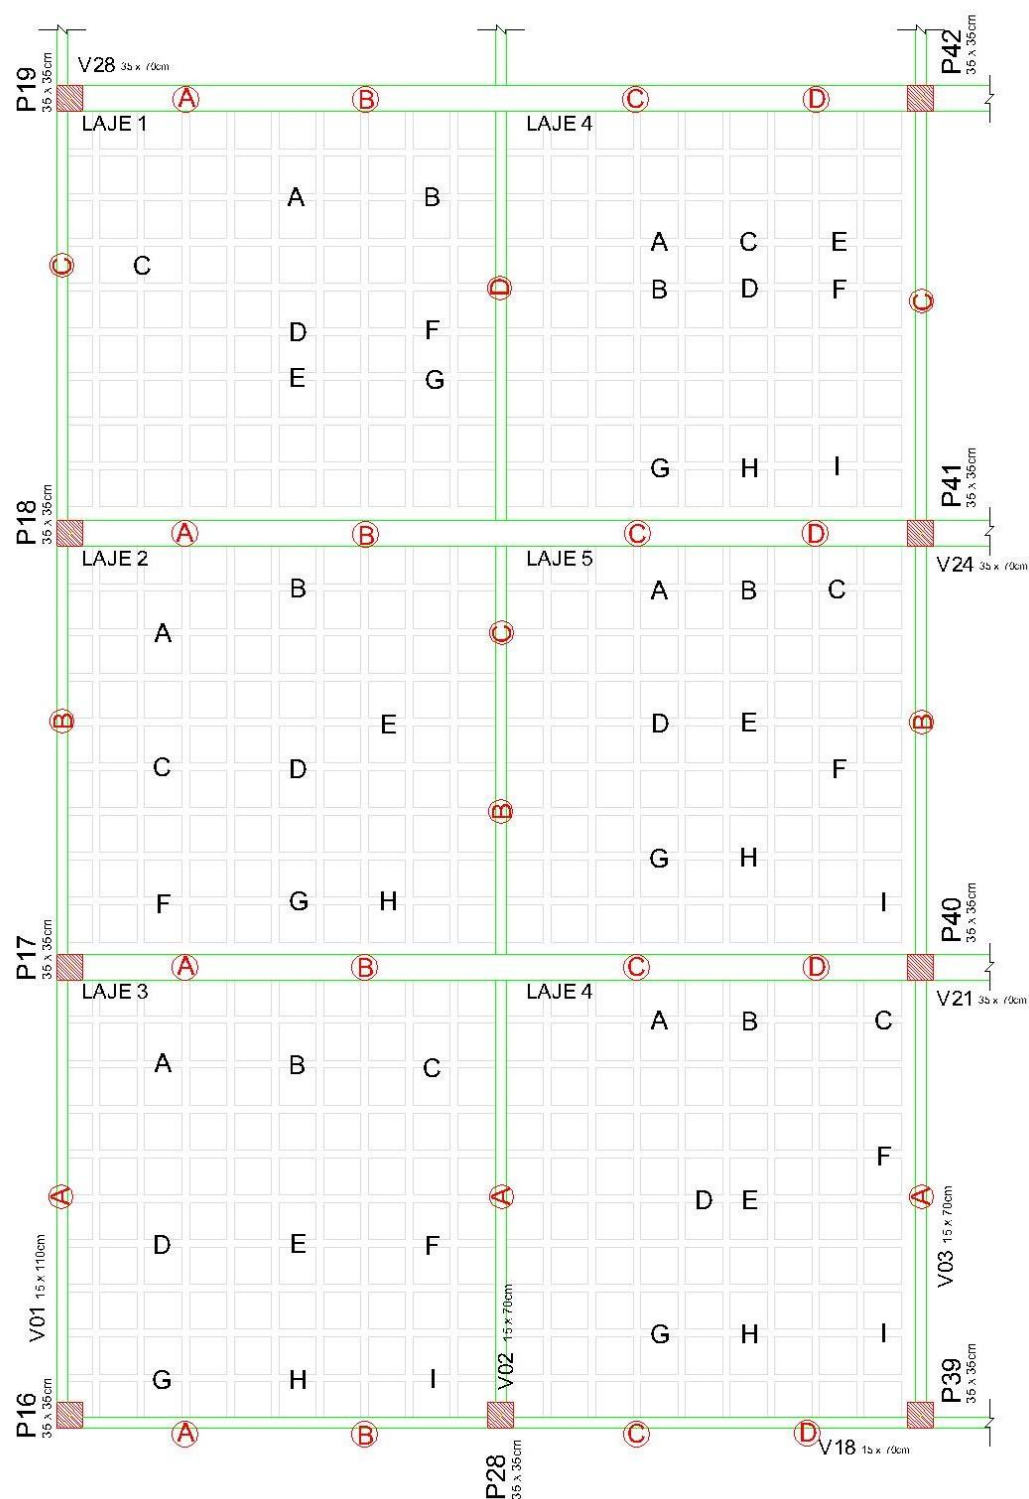
Figura 25 – Pontos onde foram realizados os ensaios de esclerometria.

Os resultados dos ensaios de esclerometria são apresentados nas Tabelas 8 e 9, que se referem a medidas realizadas em lajes e vigas do auditório e escada, respectivamente. Com base nesses resultados observa-se uma boa uniformidade do concreto, com valores médios de índice esclerométrico variando entre 39,9 e 42,6 (valores corrigidos), com coeficientes de variação não superiores a 8 %. Cabe aqui destacar que todas essas medidas foram tomadas em concretos moldados in loco. Devido à baixa espessura dos concretos pré-fabricados e presença das armaduras, não foi possível de realização desse ensaio nesse material.

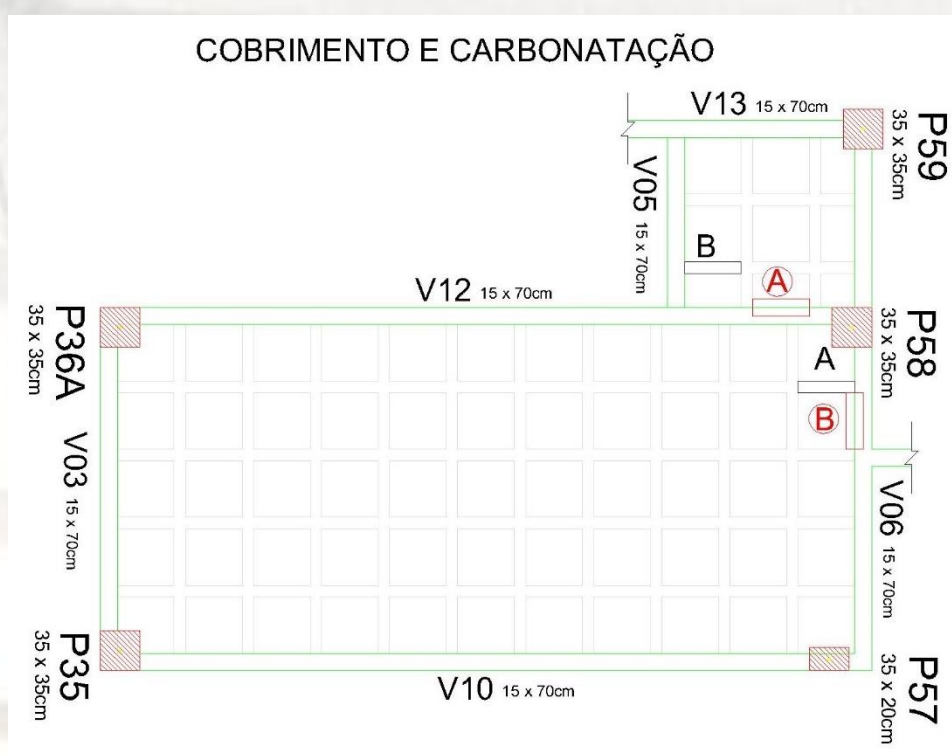
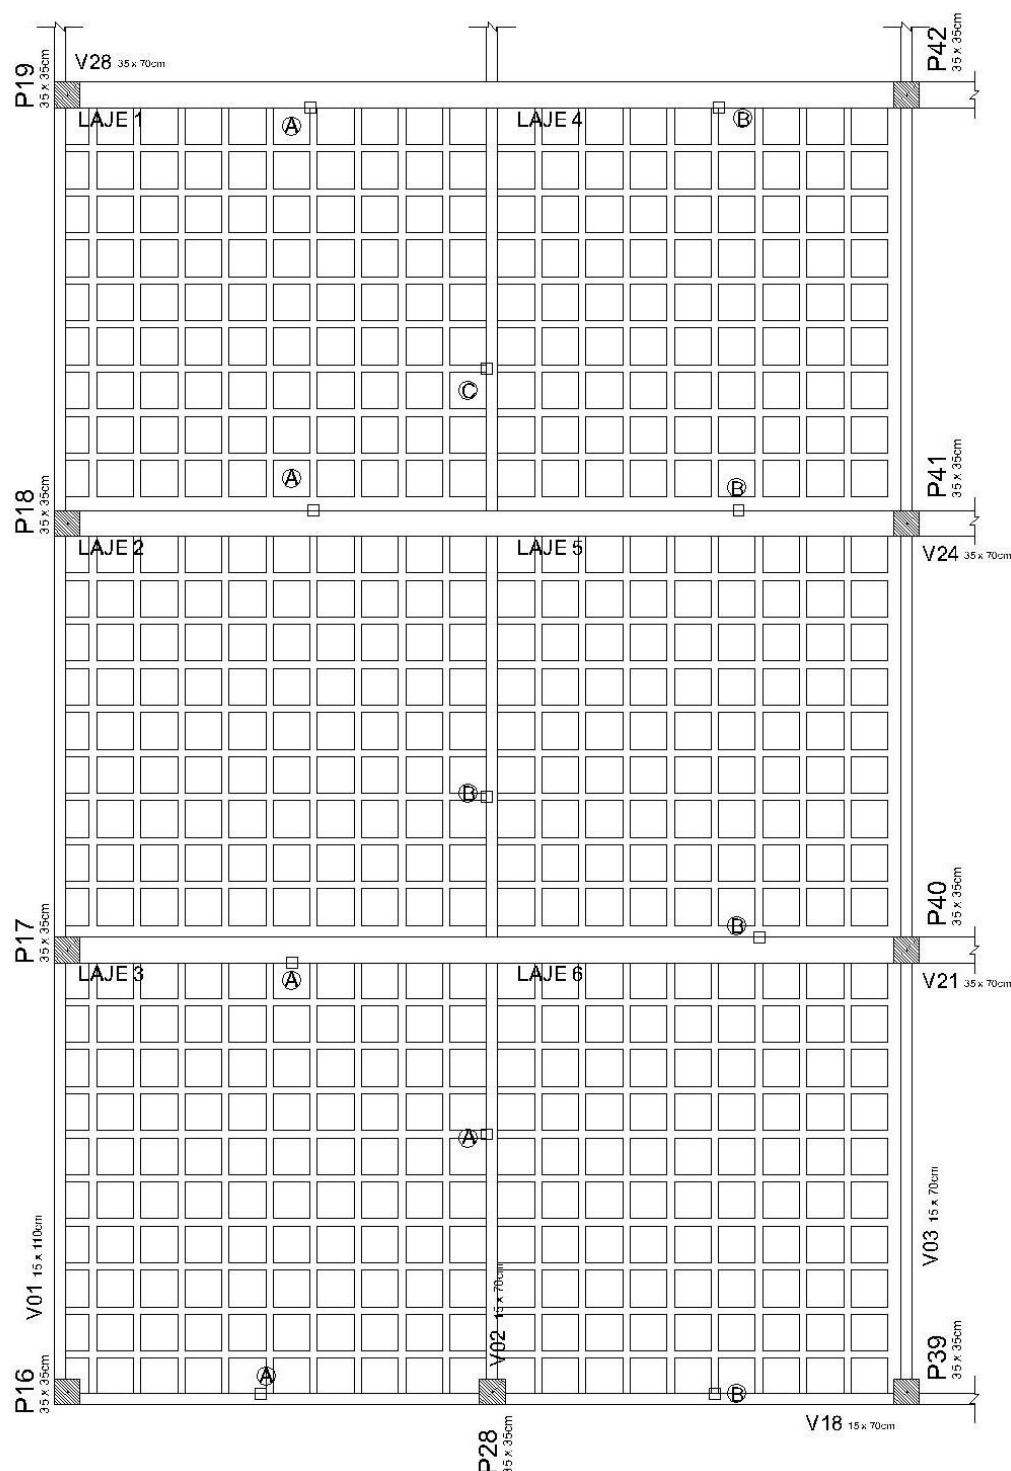
Figura 27 – Pontos de medição da profundidade de carbonatação e espessura da capa de cobrimento (lajes e vigas da escada, lajes do auditório e vigas do auditório).

Os resultados sobre a espessura da camada de cobrimento e a profundidade da frente carbonatada em lajes são apresentados na Tabela 7. Os resultados indicam que a profundidade carbonatada é sempre superior à espessura da capa de cobrimento, o que justifica a quantidade de pontos com a presença de sinais externos de corrosão, inclusive com várias áreas fissuradas e desprendimentos da capa de cobrimento.

Cabe aqui ressaltar que, mesmo não sendo identificada corrosão aparente visualmente em todos os pontos (aproximadamente 50 %), o fato da profundidade carbonatada ser sempre superior a espessura da capa de cobrimento contribui para que se verifique um amplo quadro de corrosão detectado nas lajes, conforme se observam nas medidas de potencial de corrosão (ver seção 4.7).
