## 4 APRESENTAÇÃO E ANÁLISE DOS RESULTADOS OBTIDOS

## **4.2 Exame visual da estrutura**

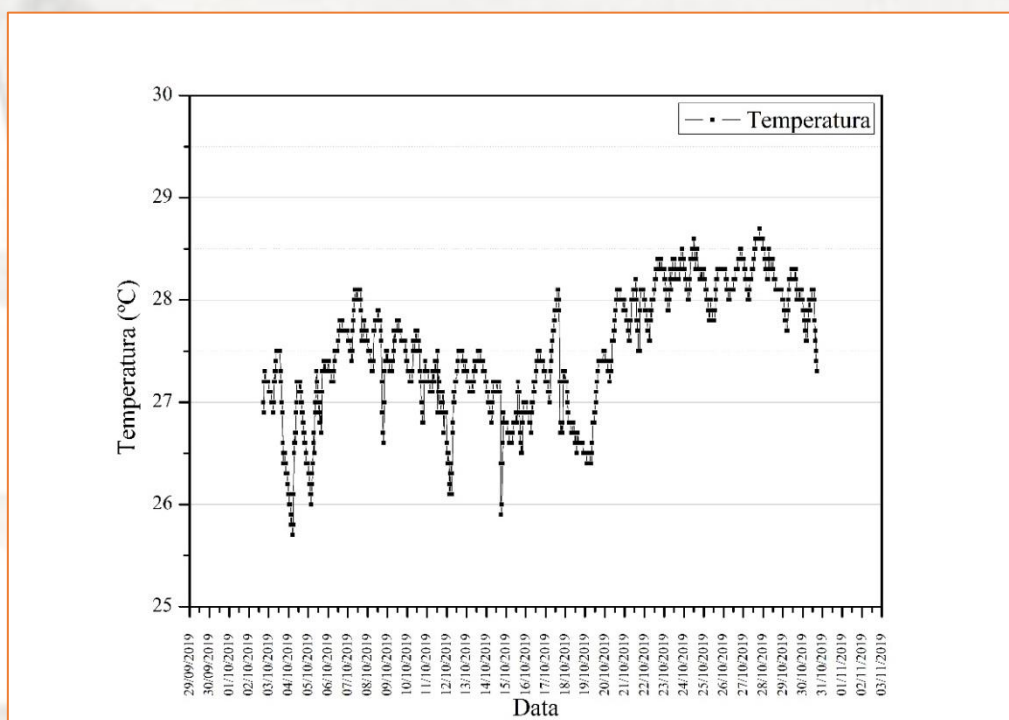
As medidas de temperatura e umidade relativa, obtidas através de um *data logger* instalado na área do auditório estão consolidadas nas Figuras 18 e 19 e indicam valores de temperatura variando aproximadamente entre 25,5 °C e 28,5 °C durante o mês de outubro. Os resultados de umidade relativa indicam valores variando entre 50 e 80 % aproximadamente, durante o mesmo período.

**Figura 18** – Dados de temperatura coletados na área do auditório, durante o mês de outubro.

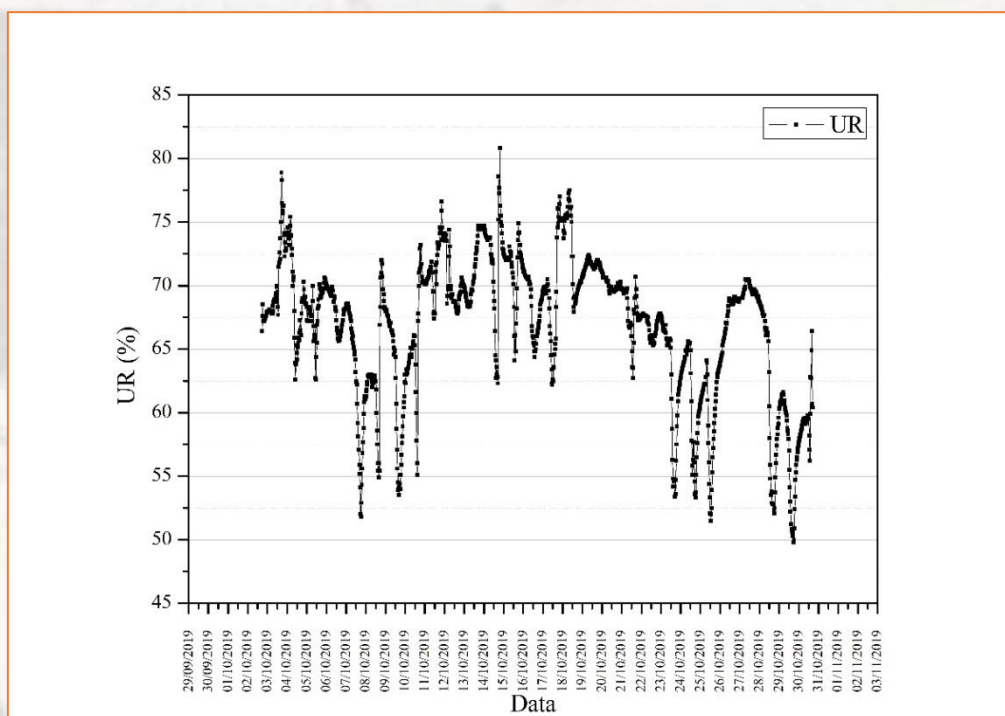
Os valores de umidade relativa, apesar de representarem dados referentes apenas ao mês outubro, indicam uma faixa de variação da umidade relativa bastante favorável para ao processo de carbonatação, conforme já consolidado na literatura (ANDRADE, 1988).

**Figura 19** – Dados de umidade relativa coletados na área do auditório, durante o mês de outubro.

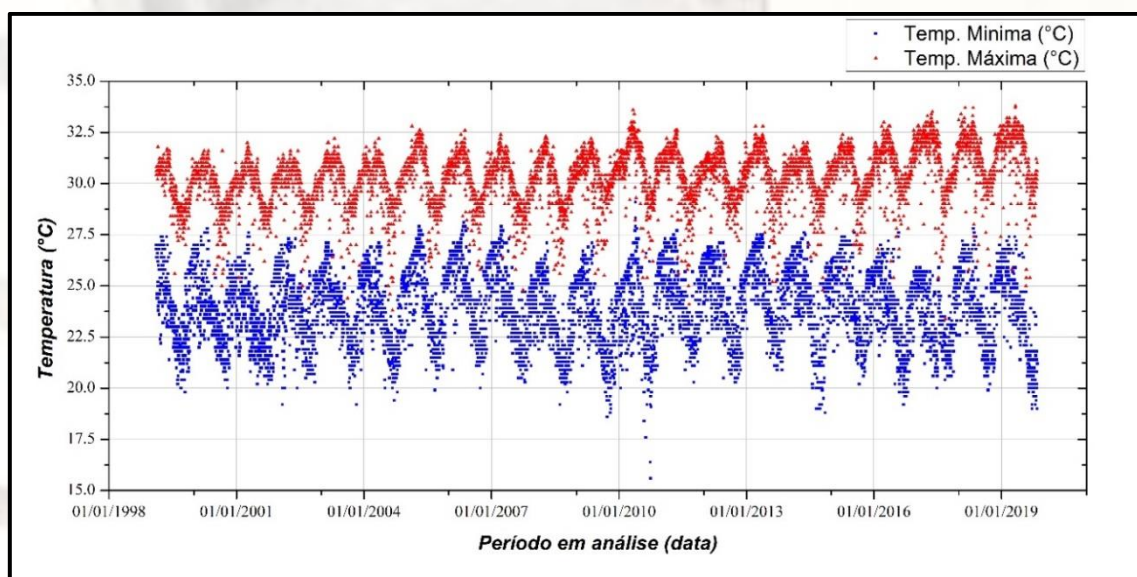
**Figura 20** – Dados de temperatura representativos da região onde se insere a edificação, no período de 1999 a 2019.

Os resultados apresentados na Figura 20 descrevem temperaturas variando, ao longo do ano, aproximadamente entre 20 e 32,5 °C e umidades relativas entre 65 e 95 %, com maior concentração entre 67,5 e 80 %. Isso indica um cenário favorável ao avanço da corrosão (após a despassivação da armadura), com umidades elevadas. As medidas climatológicas realizadas *in loco* corroboram esse cenário.

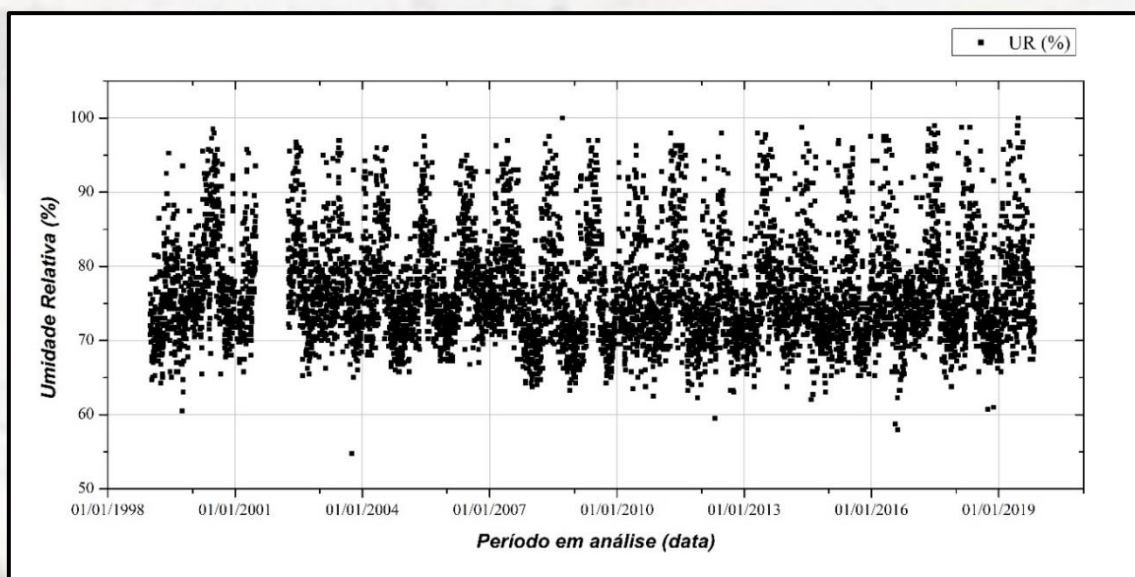
**Figura 21** – Dados de umidade relativa, representativos da região onde se insere a edificação, no período de 1999 a 2019.

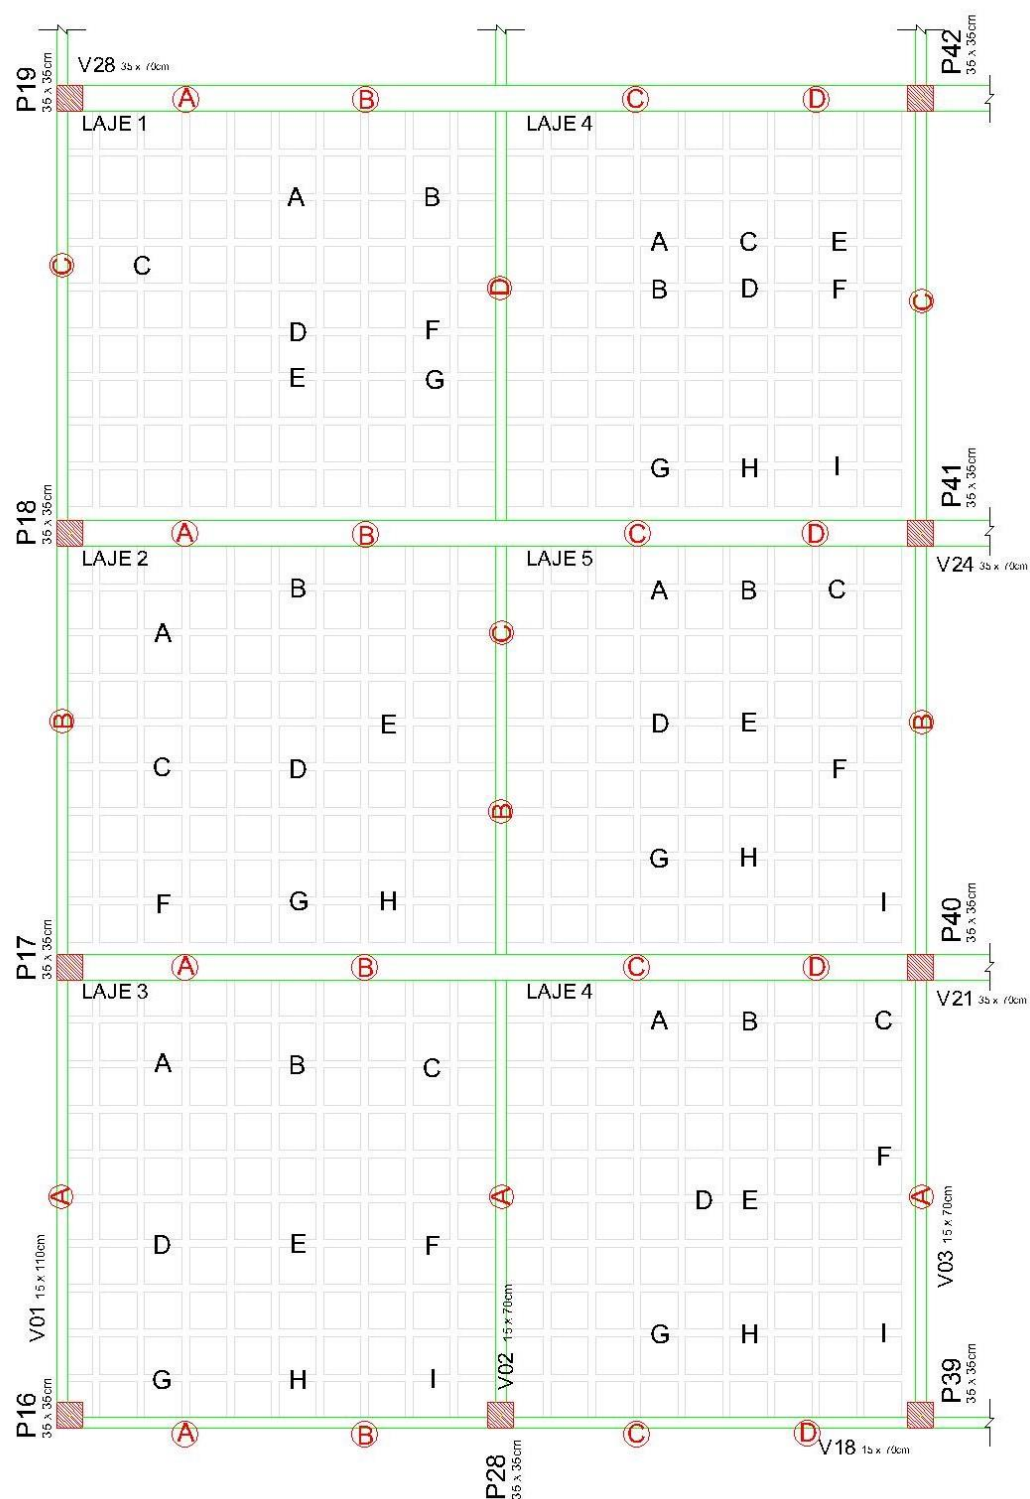
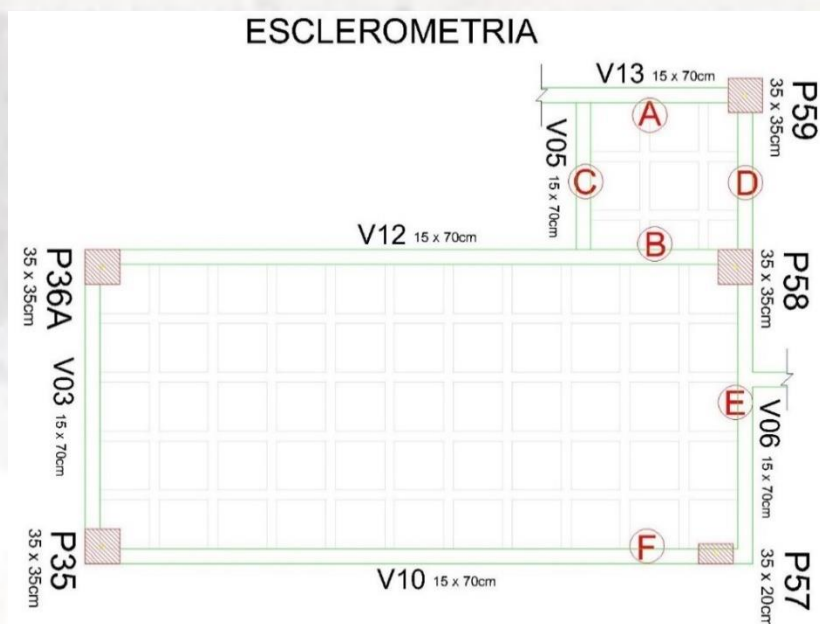
**Figura 25** – Pontos onde foram realizados os ensaios de esclerometria.

Os resultados dos ensaios de esclerometria são apresentados nas Tabelas 8 e 9, que se referem a medidas realizadas em lajes e vigas do auditório e escada, respectivamente. Com base nesses resultados observa-se uma boa uniformidade do concreto, com valores médios de índice esclerométrico variando entre 39,9 e 42,6 (valores corrigidos), com coeficientes de variação não superiores a 8 %. Cabe aqui destacar que todas essas medidas foram tomadas em concretos moldados in loco. Devido à baixa espessura dos concretos pré-fabricados e presença das armaduras, não foi possível de realização desse ensaio nesse material.

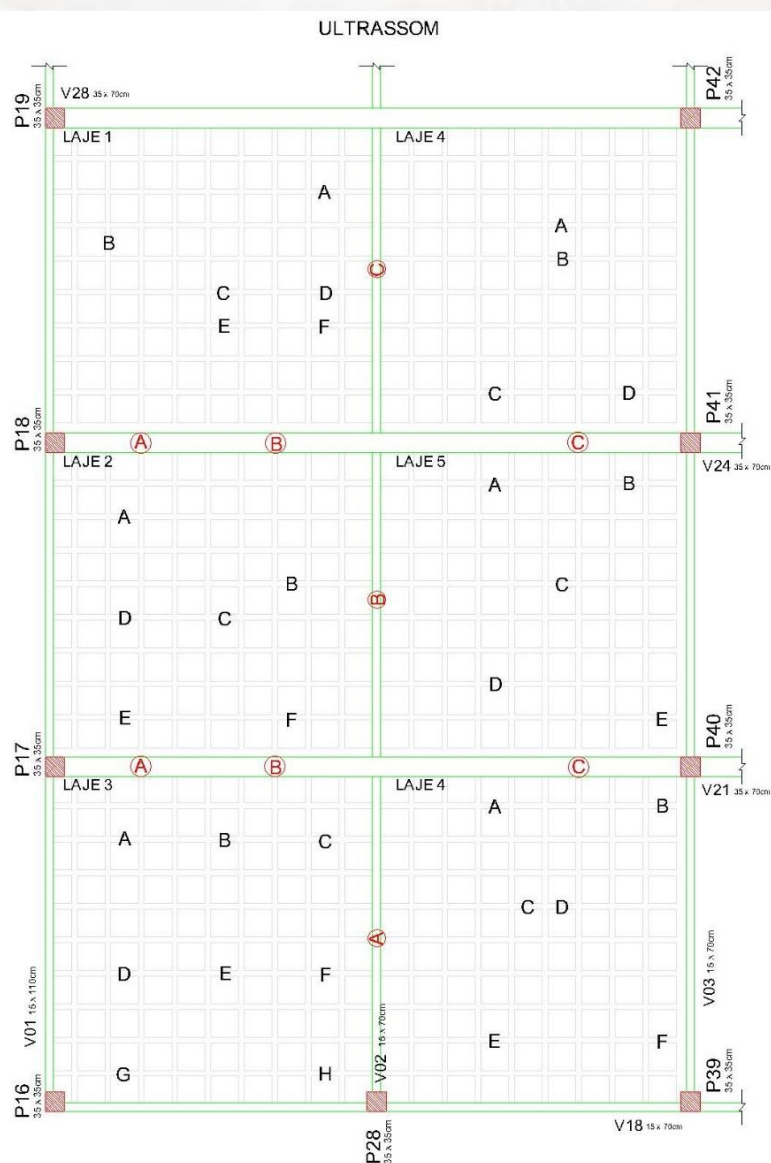
**Figura 26** – Pontos de realização das medidas de ultrassom.

Os resultados dos ensaios de velocidade de propagação de onda ultrassônica (ultrassom) são apresentados na Tabela 4 e se referem a medidas realizadas em lajes e vigas do auditório. A Figura 26 identifica os pontos onde as medidas foram tomadas.

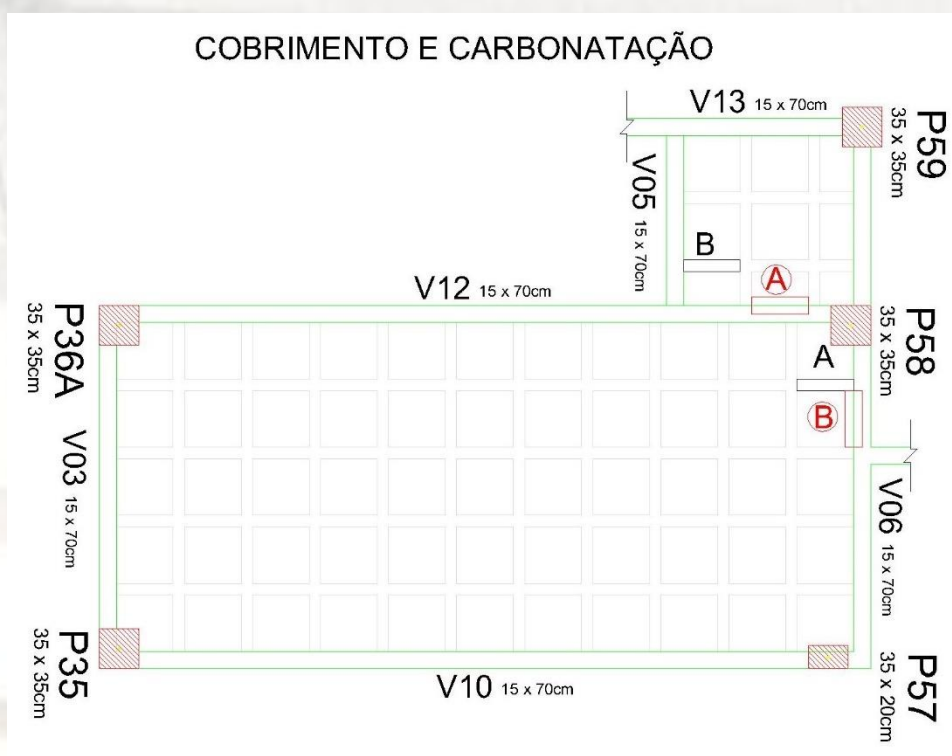
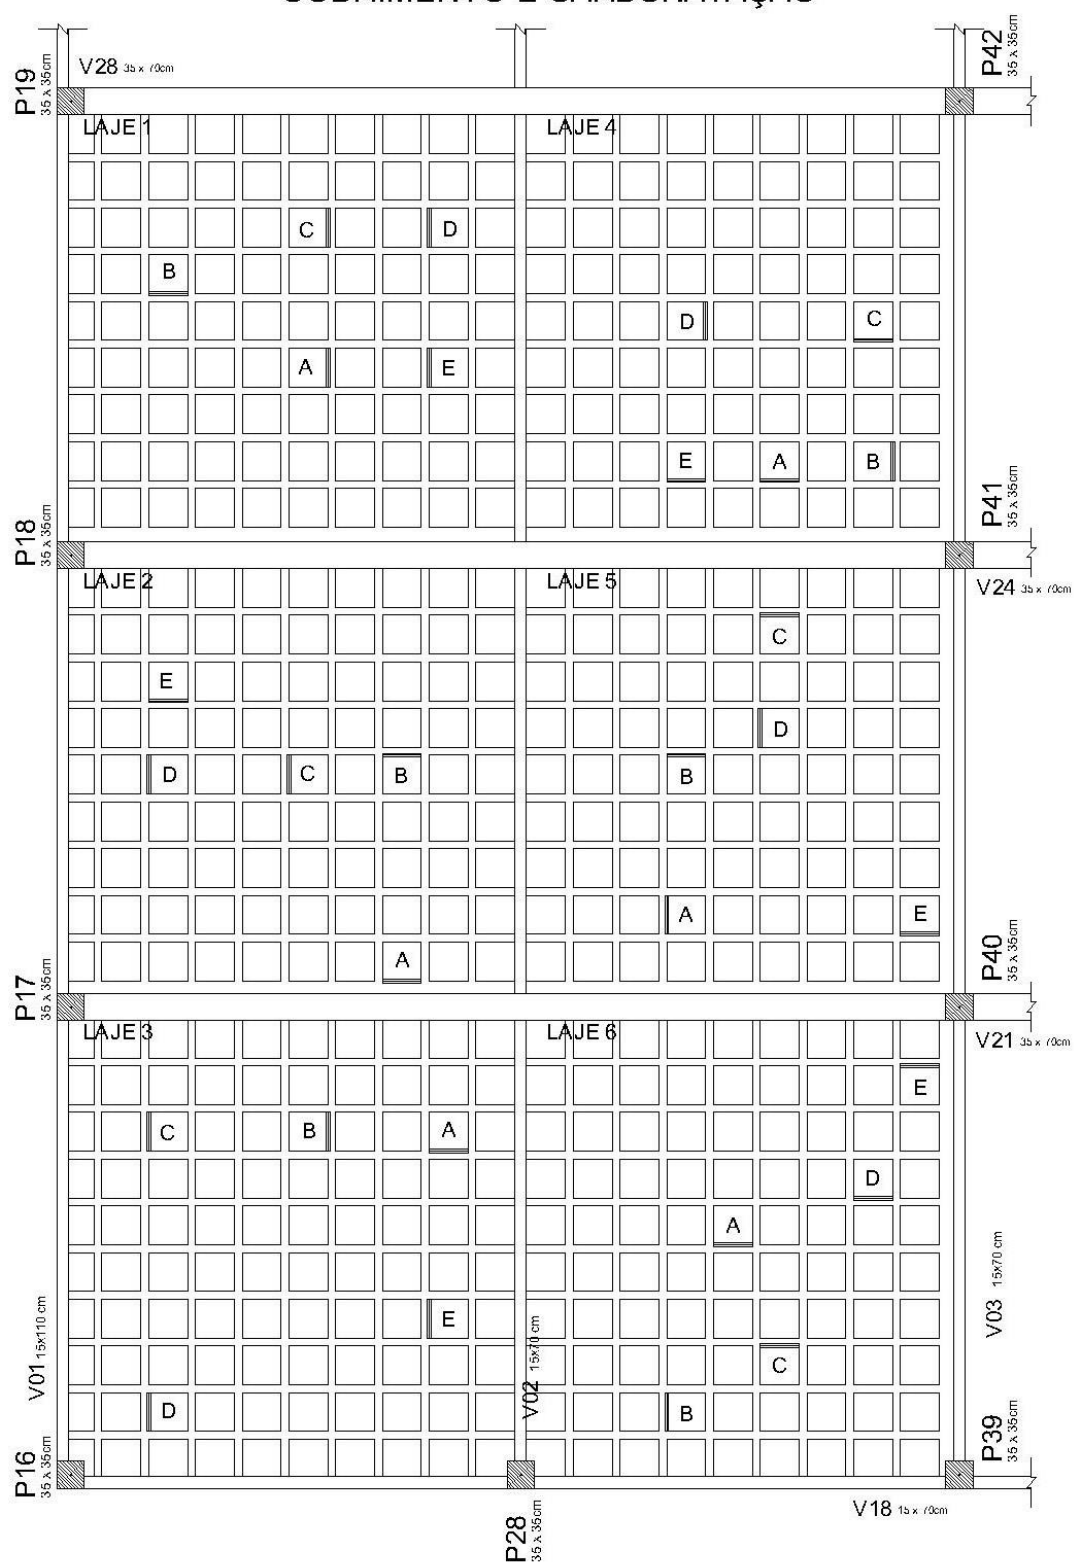
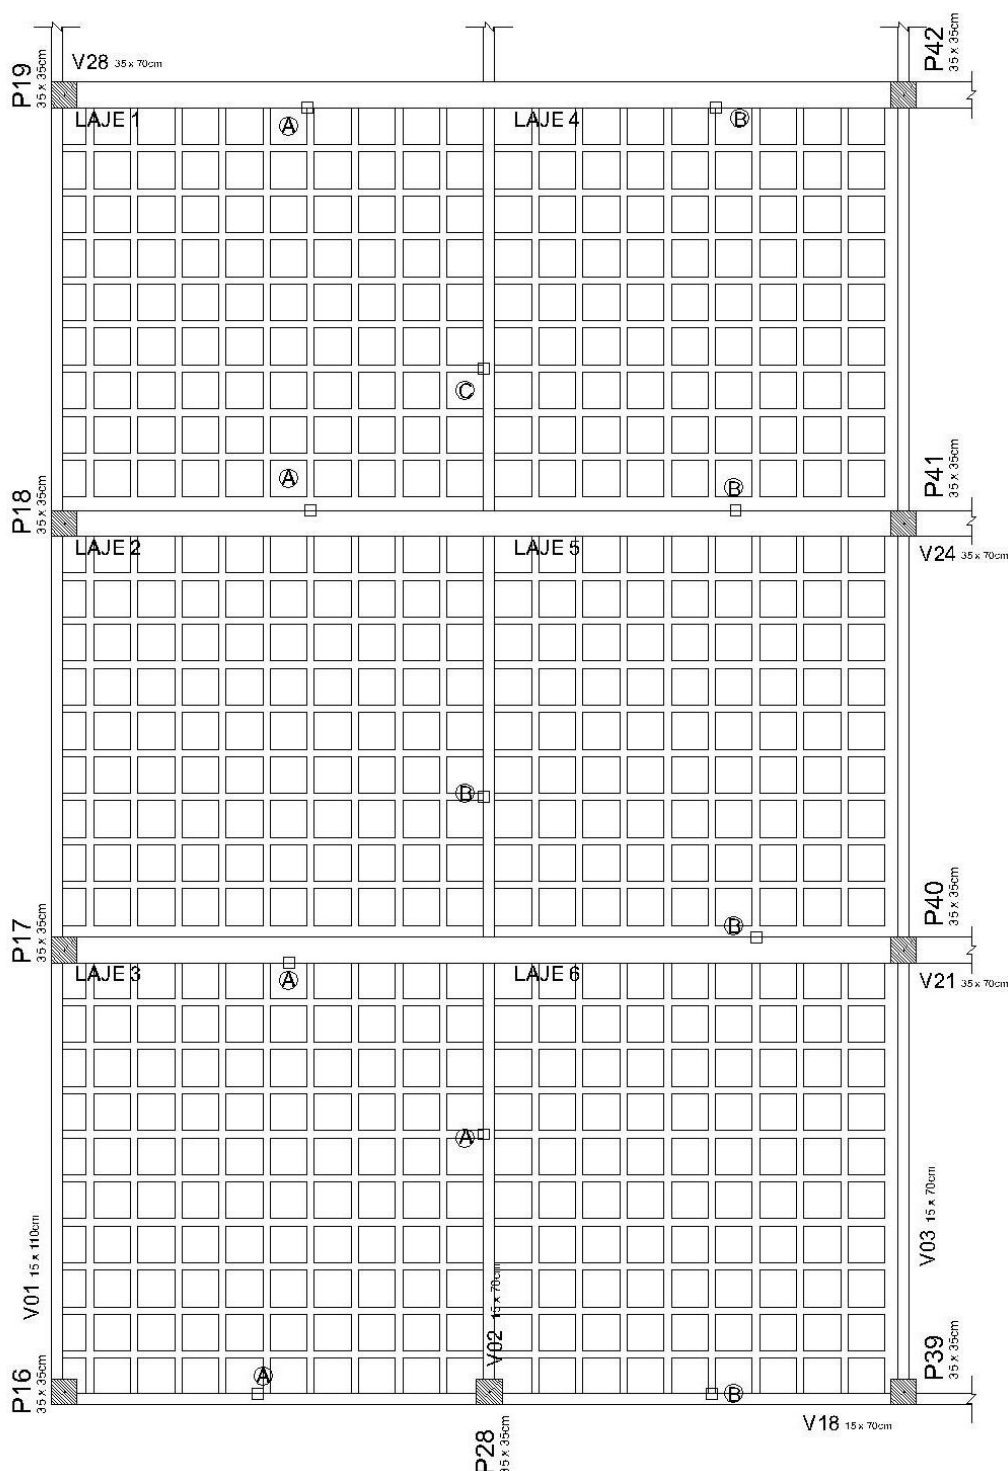
**Figura 27** – Pontos de medição da profundidade de carbonatação e espessura da capa de cobertura (lajes e vigas da escada, lajes do auditório e vigas do auditório).

Os resultados sobre a espessura da camada de cobrimento e a profundidade da frente carbonatada em lajes são apresentados na Tabela 7. Os resultados indicam que a profundidade carbonatada é sempre superior à espessura da capa de cobrimento, o que justifica a quantidade de pontos com a presença de sinais externos de corrosão, inclusive com várias áreas fissuradas e desprendimentos da capa de cobrimento.

Cabe aqui ressaltar que, mesmo não sendo identificada corrosão aparente visualmente em todos os pontos (aproximadamente 50 %), o fato da profundidade carbonatada ser sempre superior a espessura da capa de cobrimento contribui para que se verifique um amplo quadro de corrosão detectado nas lajes, conforme se observam nas medidas de potencial de corrosão (ver seção 4.7).

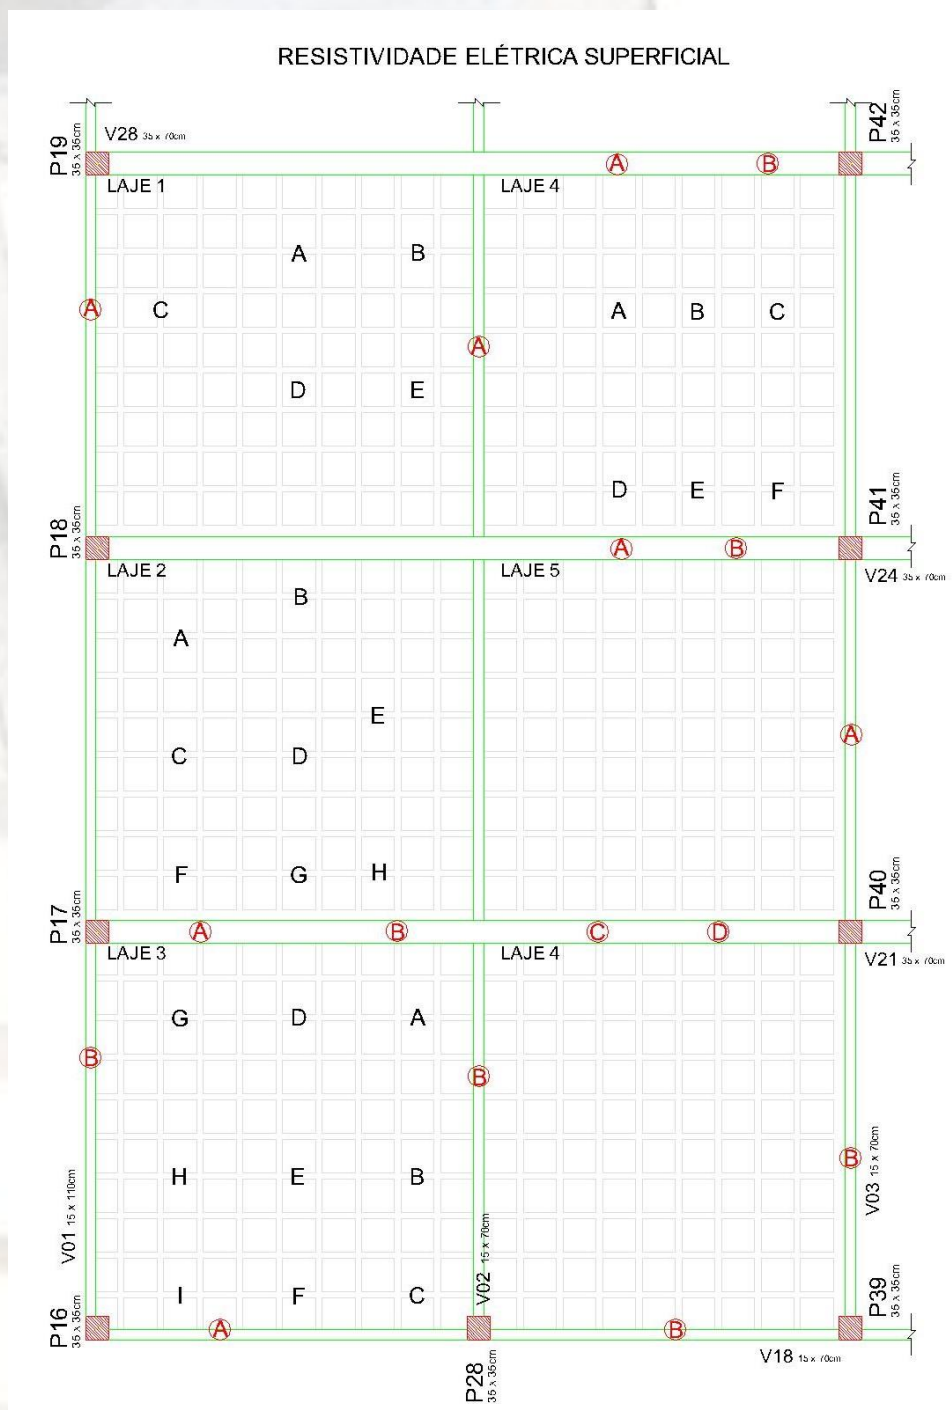
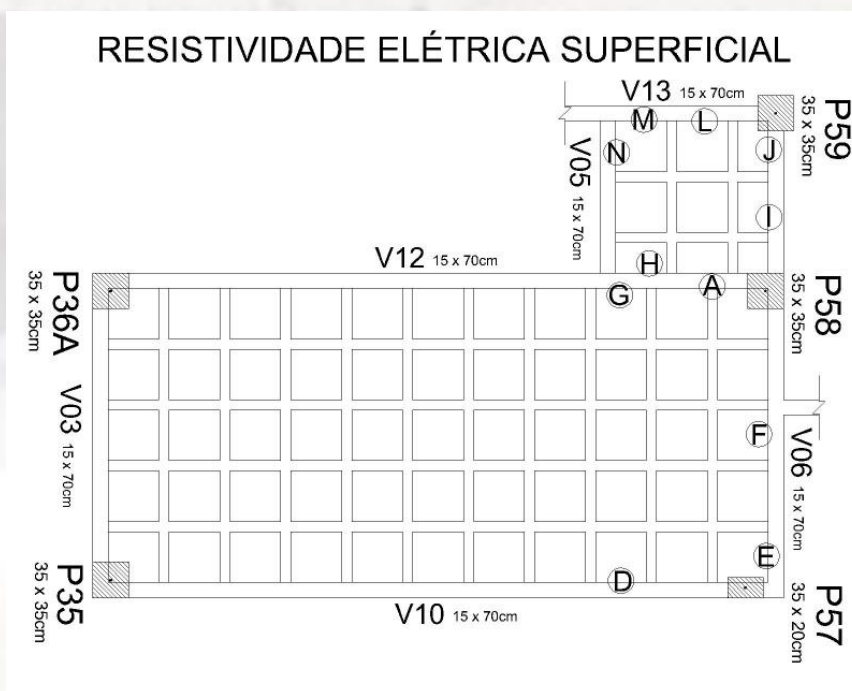
**Figura 31** – Regiões onde foram realizadas as medidas de resistividade elétrica superficial.

A Figura 31 apresenta os pontos onde foram realizadas as medidas de resistividade elétrica superficial nas lajes e vigas do auditório e da escada. A Tabela 9 apresenta os resultados de resistividade elétrica superficial (RES) obtidos em medidas realizadas nas lajes e nas vigas do auditório e da área da escada.

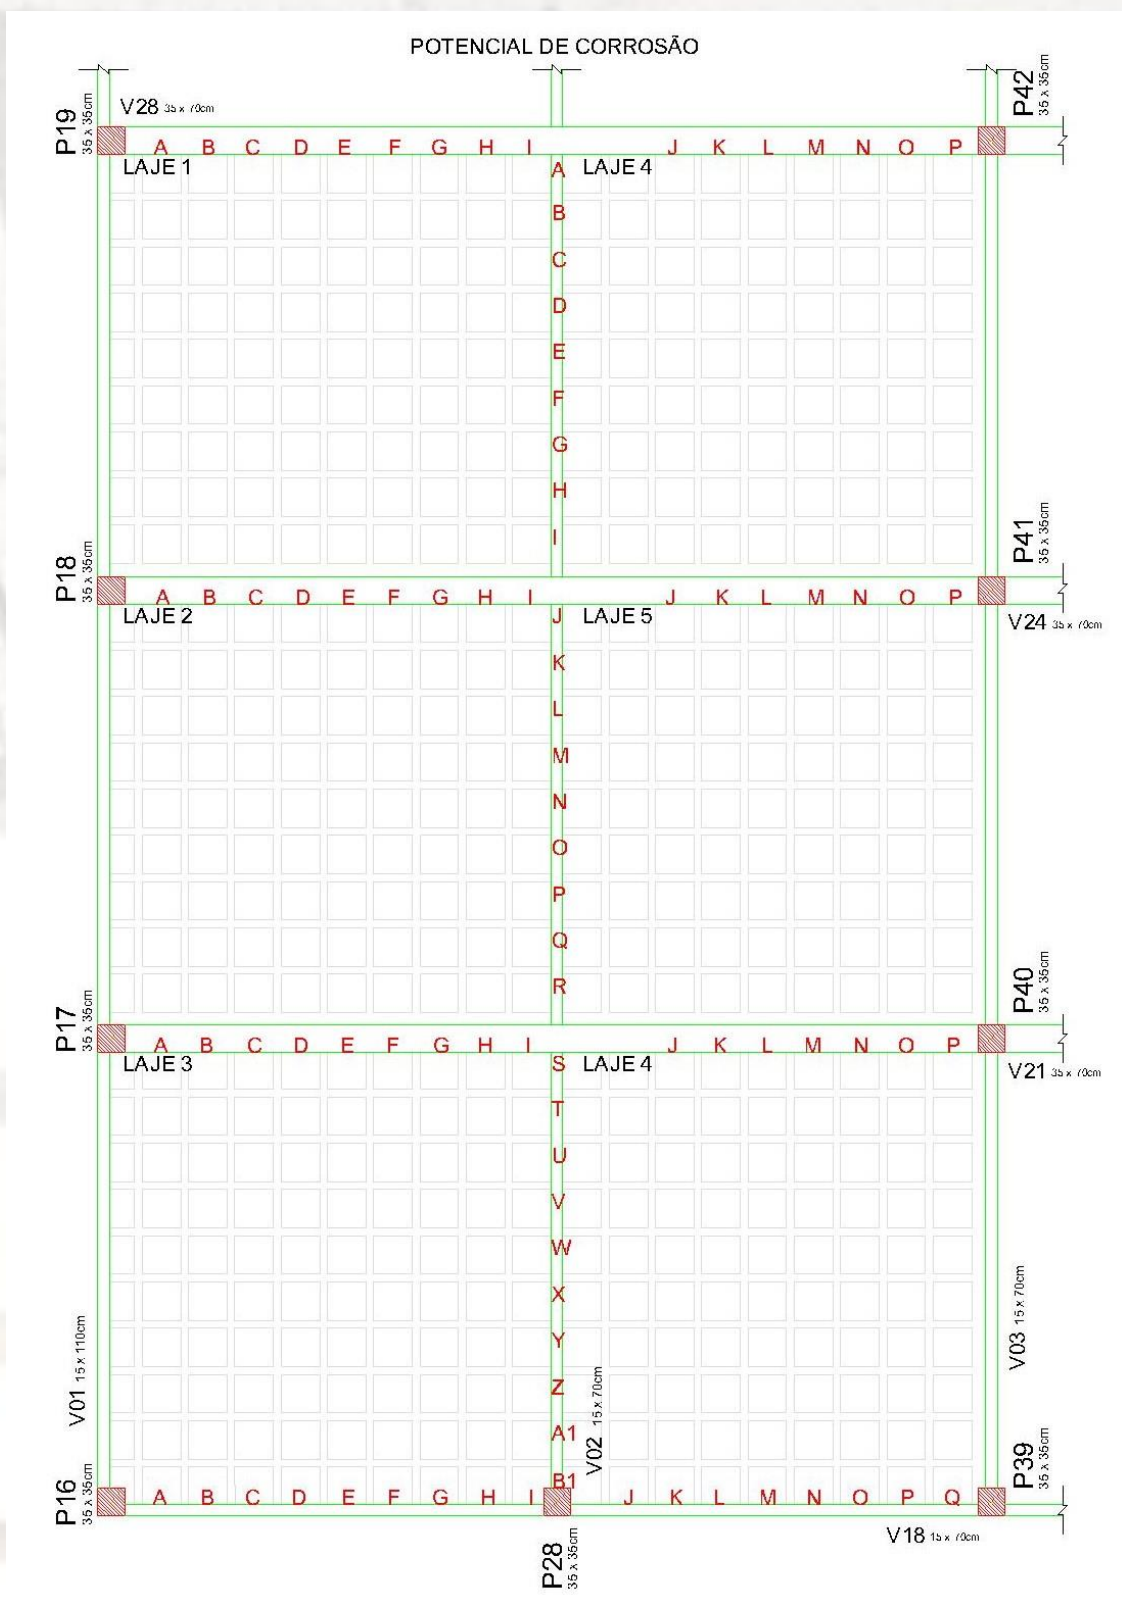
**Figura 34** – Representação esquemática dos pontos onde foram realizadas as medidas de potencial de corrosão nas vigas do auditório.

As medidas de potencial de corrosão foram realizadas tanto em lajes como em vigas. Essas medidas são expressas em mapas de potencial apresentados nas Figuras 32 e 33 e na Tabela 10. A Figura 34 identifica os pontos de medição apresentados na Tabela 10. As medidas de potencial nas lajes foram realizadas na face inferior das nervuras, enquanto que as medidas de potencial nas vigas foram realizadas no fundo e nas laterais acessíveis.

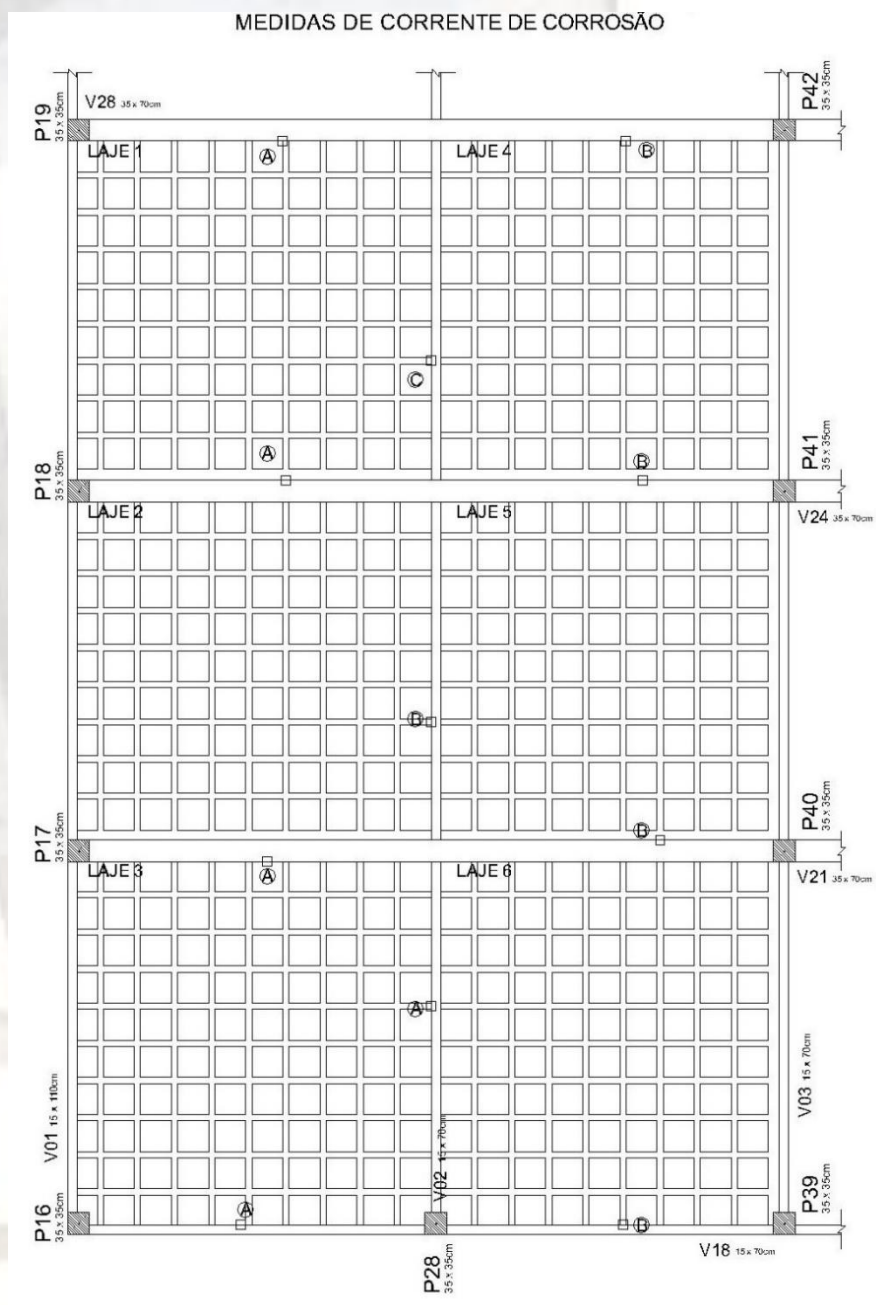
**Figura 35** - Representação esquemática dos pontos onde foram realizadas as medidas de densidade de corrente de corrosão nas vigas do auditório.

Cumpra aqui esclarecer que não foi possível a realização de medidas de densidade de corrente de corrosão nas lajes devido a impossibilidade de confinamento do sinal eletroquímico em peças de pequena espessura. Nesse sentido, os pontos de medidas de densidade de corrente de corrosão são apresentados na Figura 35. A Tabela 11 apresenta o resultado dessas medidas.

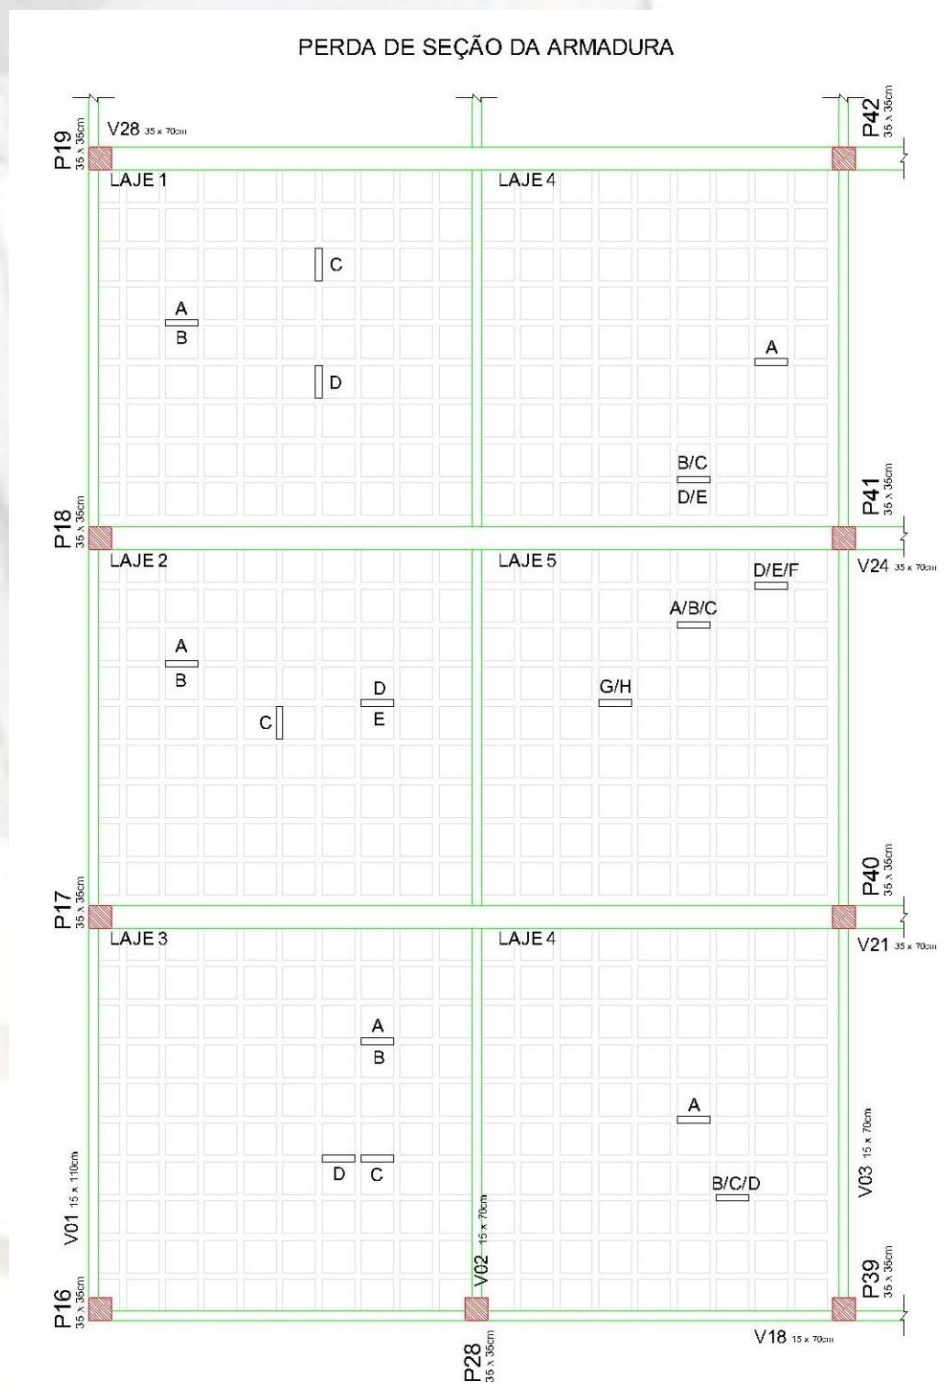
**Figura 36 – Desenho esquemático dos pontos de medição da perda de seção da armadura.**

A perda de seção das armaduras foi avaliada apenas em alguns pontos da estrutura, para não comprometer o comportamento estrutural da laje de cobertura. Os pontos analisados estão indicados na Figura 36 e os resultados de perda de diâmetro e de seção das armaduras são apresentados na Tabela 12.
